MŰSZAKI ÁLLAPOTLAP

Dacia Dokker Dokker Van 1.6 Ambiance 75 kW

Évjárat 2018. 04.	Teljesítmény 75 kW (102LE)	Kilométeróra állás 142 668 km	Üzemanyag Benzin	Sebességváltó Manuális/kézi
----------------------	-------------------------------	----------------------------------	---------------------	--------------------------------

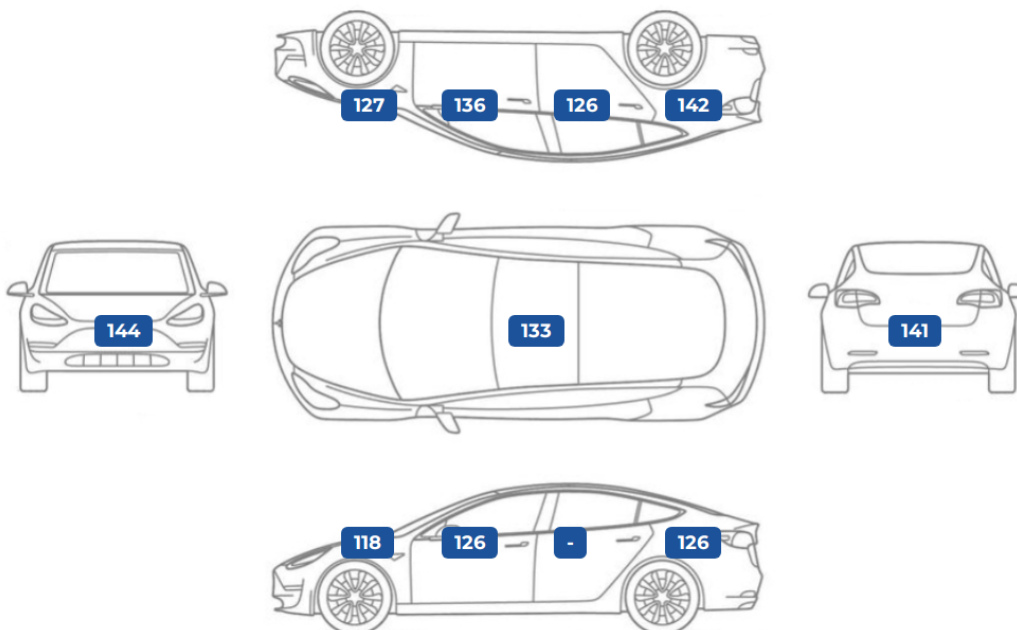
Karosszéria festékvastagság (mikrométerben)

Külső karosszéria elemek:	Korának és futásának megfelelő. A festékmérés során eltérő mértéket nem találtam.	5
Kárpitozás és belső burkolatok:	Korának és futásának megfelelő. Az autó utastere normál, korának megfelelő.	3 - 4
Felnik:	Futásának megfelelő. Disztárcsa gyári.

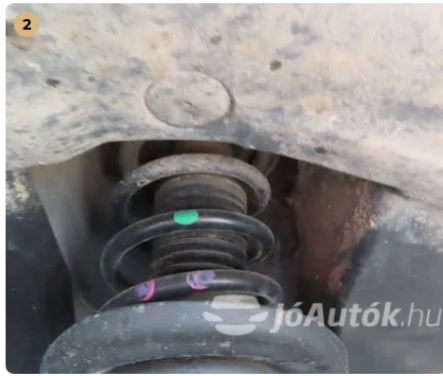
Száraz lengéscsillapítók

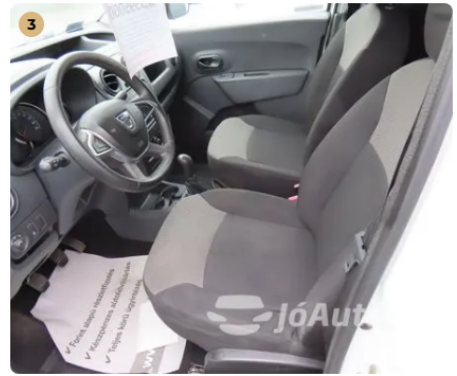
Szép kopásmentes belső

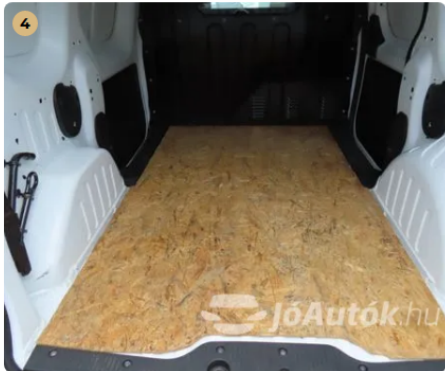
Makulátlan raktér

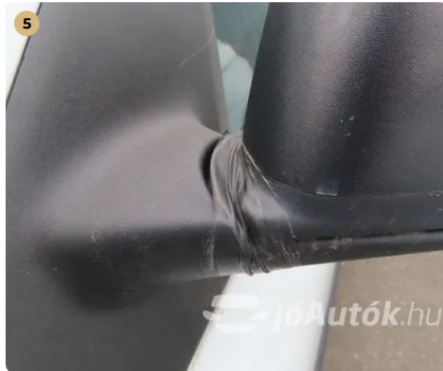
Első tükör sérült

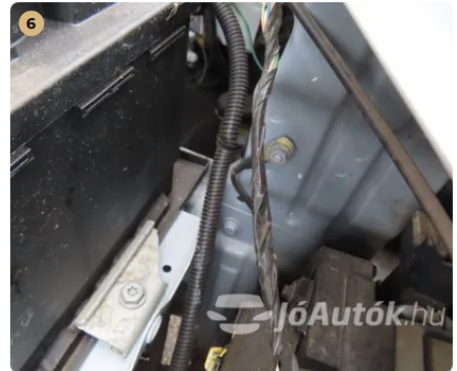
gyári sérülésmentes motortér

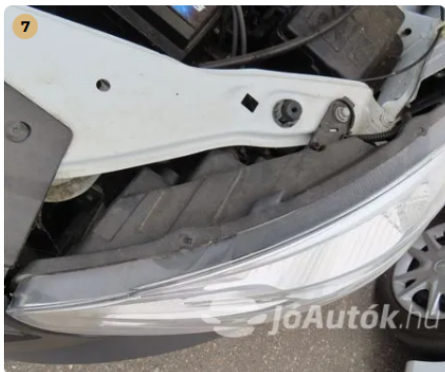
gyári lámpák
