Opel Zafira Zafira 1.4 T Innovation (7 személyes) 103 kW

Évjárat 2018. 03.	Teljesítmény 103 kW (140LE)	Kilométeróra állás 149 760 km	Üzemanyag Benzin	Sebességváltó Manuális/kézi
----------------------	--------------------------------	----------------------------------	---------------------	--------------------------------

360 PONTOS ÁTVIZSGÁLÁS EREDMÉNYE

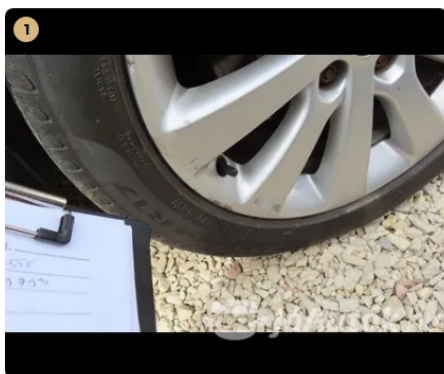
⚠ bal hátsó felni
horzsolt

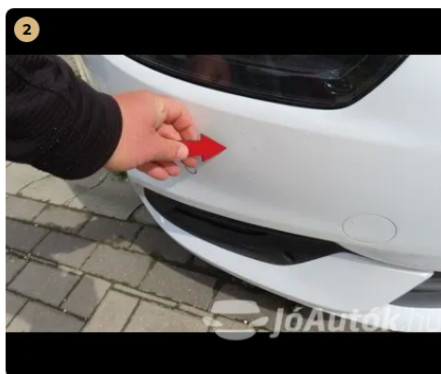
⚠ első vészháritó
apró kavics sérülések

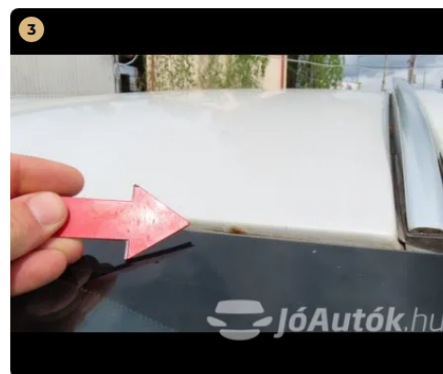
⚠ tető, szélvédő feletti rész
kavics sérülés, enyhe korrozio

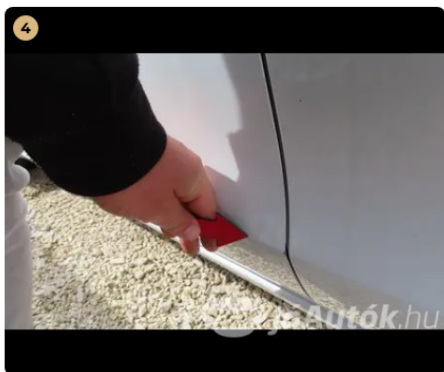
! bal első ajtó
fény sérülés, ajtó rányitás

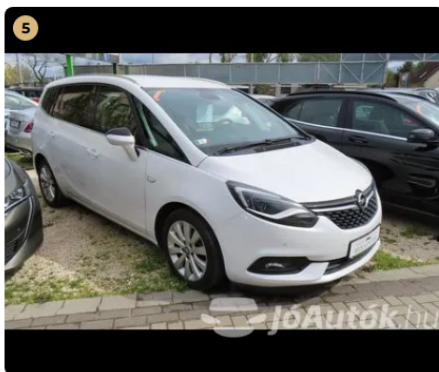
✓ fényezés
kiváló állapotban
