## Opel Mokka X Mokka X 1.4 T ecoTEC Enjoy Start-Stop 88 kW

### 360 PONTOS ÁTVIZSGÁLÁS EREDMÉNYE

Állapotfelmérés dátuma	2024. 02. 12.	Állapotfelmérő cég neve	Net Mobilitas Zrt.
Székhely	1055 Budapest, Honvéd utca 20. Adószám		25575251-2-41.

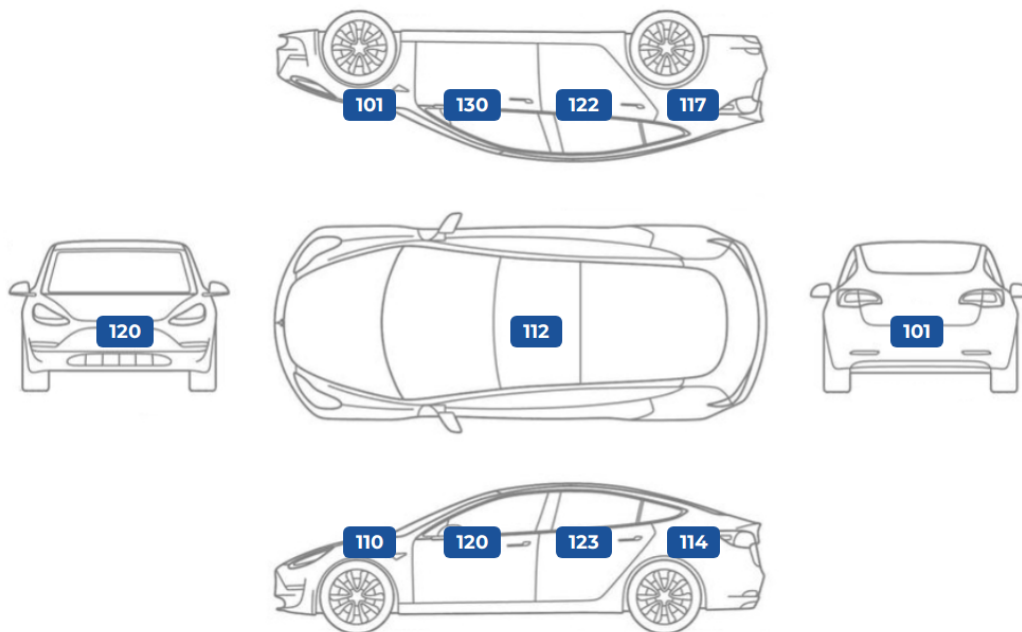
### Karosszéria festékvastagság (mikrométerben)

Szerkezeti sérülésre utaló nyomok nem láthatóak
