Mini Mini Cooper Mini Cooper Countryman 2.0 SD 105 kW

Évjárat
2016. 01.Teljesítmény
105 kW (LE)Kilométeróra állás
111 500 kmÜzemanyag
DízelSebességváltó
Manuális / kézi

MÉRÉSI EREDMÉNYEK

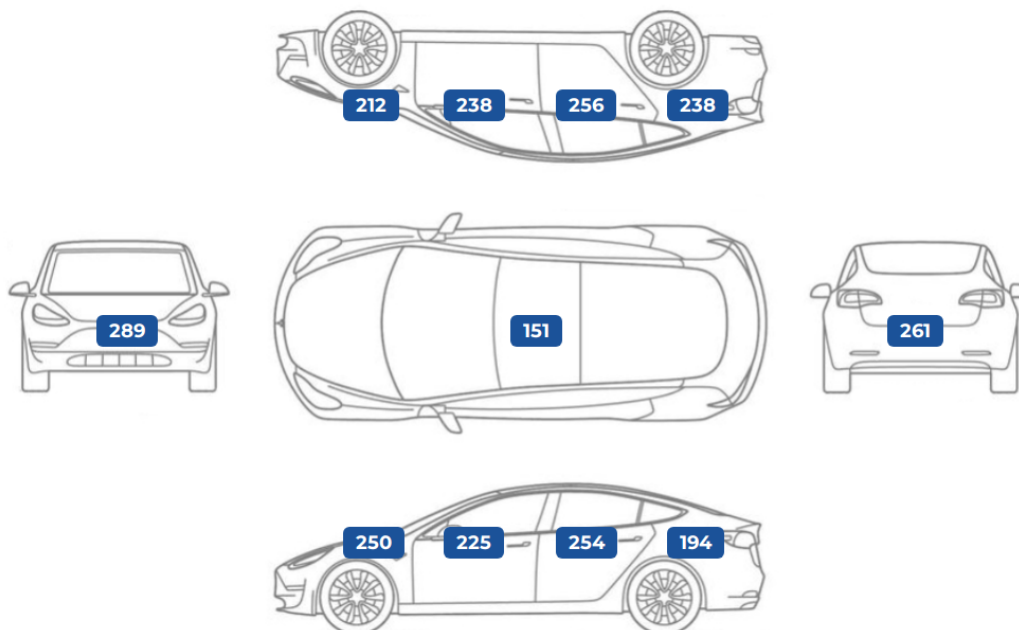
Karosszéria festékvastagság (mikrométerben)

Külső karosszéria elemek:	Korának megfelelő állapotban van.. A látható karcok polírozással korrigálhatóak. A karosszéria elemek közötti hézagok megfelelőek. Műanyag lökhárítók festékvastagság mérővel nem mérhetőek, szemrevételezés alapján javításra utaló nyom nem fedezhető fel. 1 - 6
Kárpitozás és belső burkolatok:	Korának megfelelő állapotban van.. Az autó utastere normál, korának megfelelő. Műszerfal normál állapotú. Tetőkárpit normál állapotú. A kormánykerék újszerű. A váltó gomb újszerű. Az ajtókárpitok újszerűek.
Felnik:	Futásának megfelelő állapotban van.. Könnyűfém felni gyári.

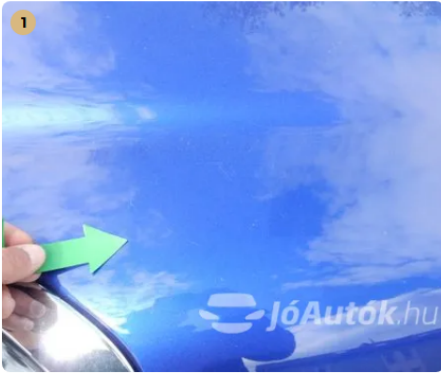
⚠ Kavicsnyomok a motorháztetőn

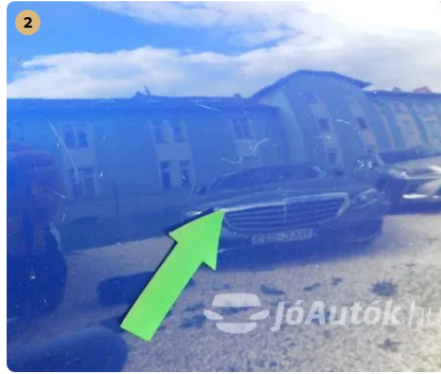
⚠ Karcok a bal első ajtón

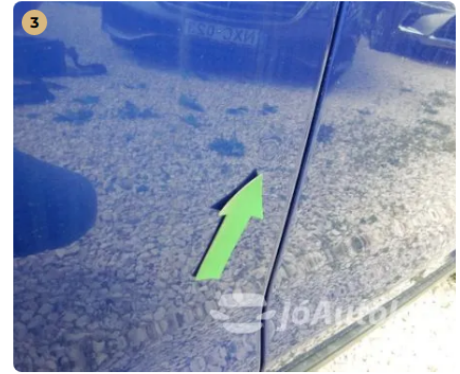
⚠ Apró horpadás a bal első ajtón

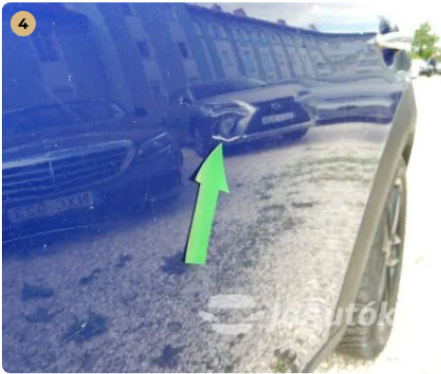
⚠ Apró horpadás a bal hátsó ajtón

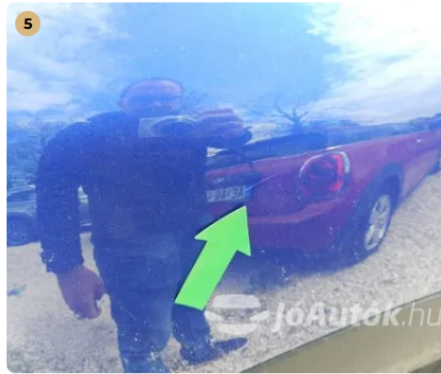
⚠ Karc a jobb hátsó sárvédőn

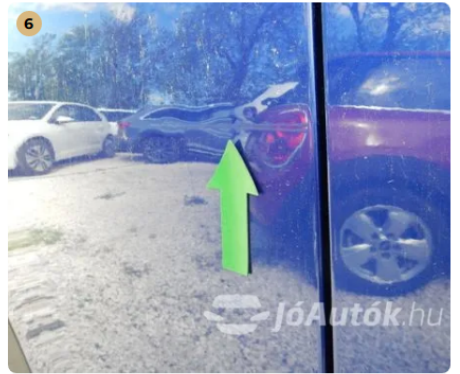
⚠ Kiseb hűzásnyom horpadással a jobb hátsó ajtón
