## Volkswagen Tiguan 2.0 TDI BMT SCR Highline DSG, 5 ajtó, 7 fokozatú duplakuplungos automata váltó 110 kW

## Jármű azonosító adatai

Alvázsám: WVGZZZ5N2JW431453

# 360 PONTOS ÁTVIZSGÁLÁS EREDMÉNYE

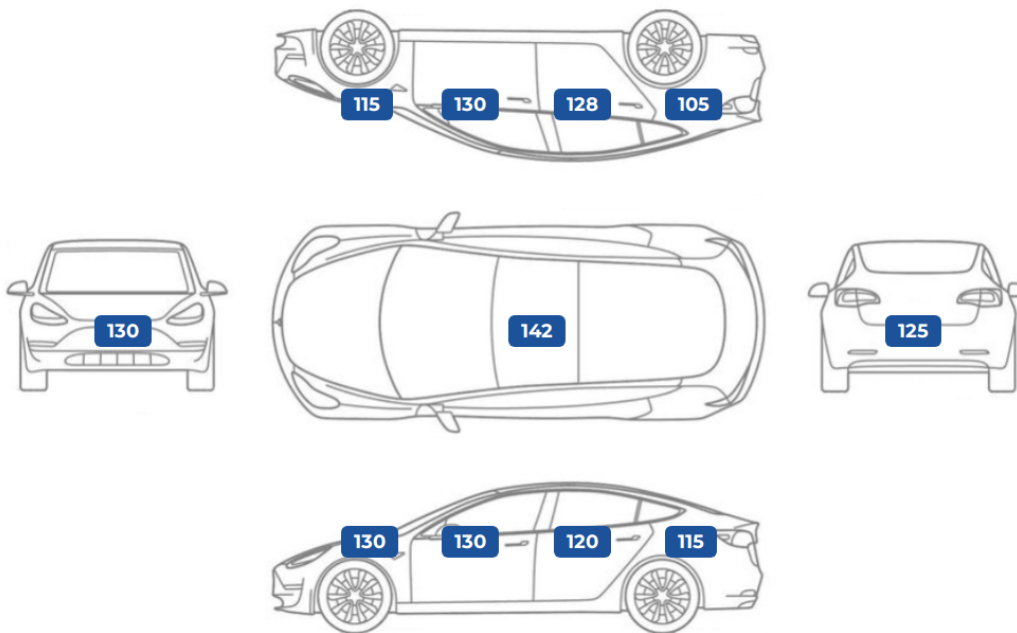
## Karosszéria festékvastagság (mikrométerben)

<b>Külső karosszéria elemek:</b>	Korának és futásának megfelelő. A festékmérés során eltérő mértéket nem találtam. A karosszériaelemek csavarjain megbontás jele nem látszik. A karosszéria elemek közötti hézagok megfelelőek.
<b>Kárpitozás és belső burkolatok:</b>	Korának és futásának megfelelő. Az autó utastere újszerű, kopás mentes, újautó illat érezhető. Műszerfal újszerű állapotú. A váltó gomb újszerű.
<b>Felnik:</b>	Futásának megfelelő

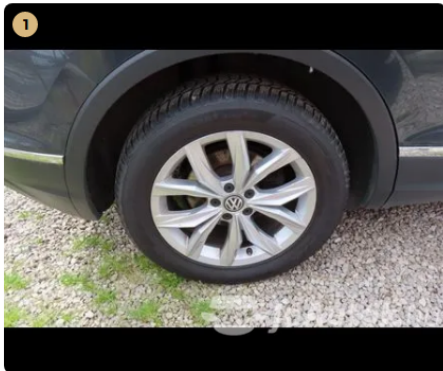
✓ **alufelnik**  
gyári, megkímélt állapotban

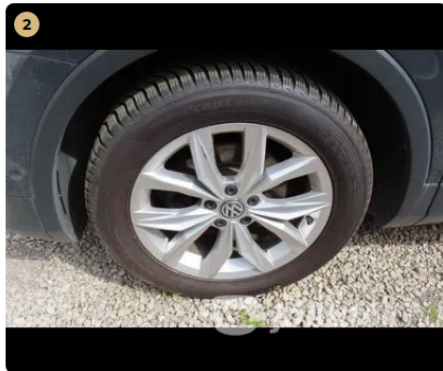
✓ **gumiabroncsok**  
hibátlan állapotban

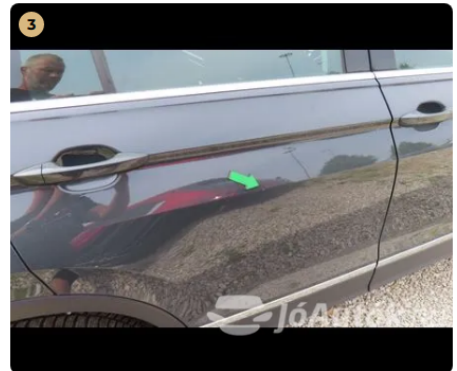
⚠ **jobb hátsó ajtó**  
horpadás

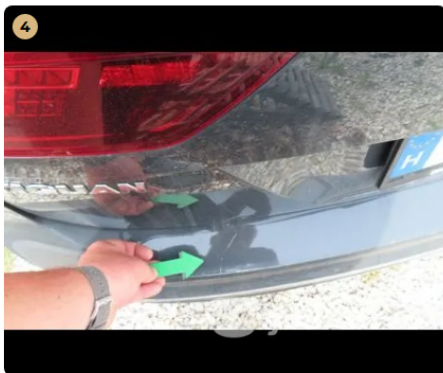
⚠ **hátsó vészharító**  
horzsolt, karcos

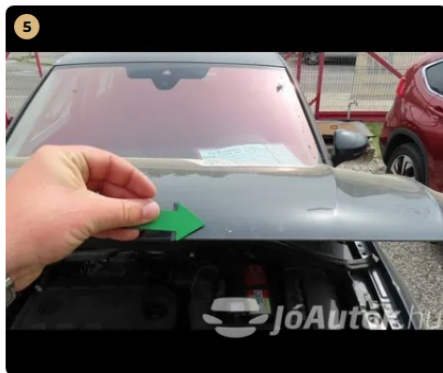
⚠ **motorháztető**  
kavics sérülések

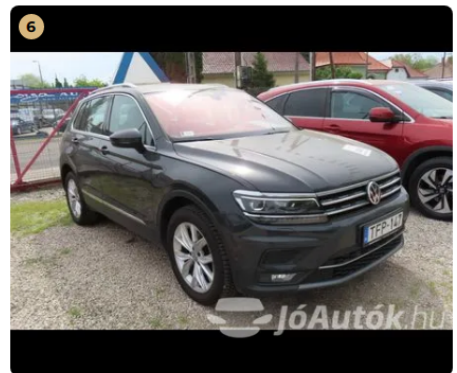
✓ **autó fényezése**  
korához képest kiemelkedő állapotban
