## Opel Mokka Egyéb 103 kW

<b>Évjárat</b> 2015. 01.	<b>Teljesítmény</b> 103 kW (LE)	<b>Kilométeróra állás</b> 89 758 km	<b>Üzemanyag</b> Benzin	<b>Sebességváltó</b> Manuális / kézi
-----------------------------	------------------------------------	--	----------------------------	---

# 360 PONTOS ÁTVIZSGÁLÁS EREDMÉNYE

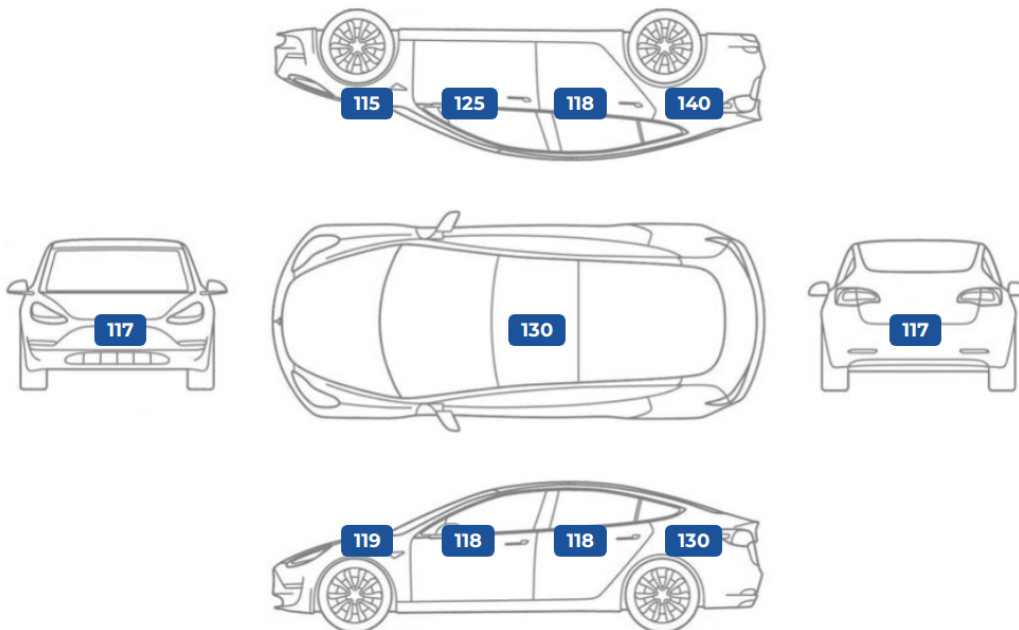
#### Karosszéria festékvastagság (mikrométerben)

Korának megfelelő állapotban van.. A festékmérés során eltérő mértéket nem találtam. Karosszéria elem védő fólia az autón található.

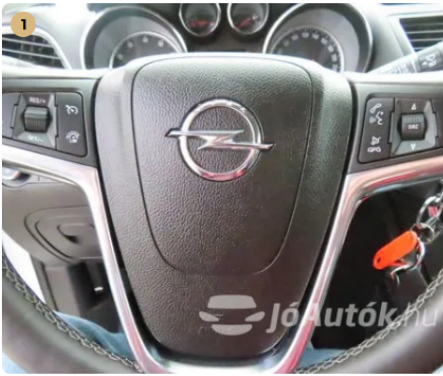
multikormány

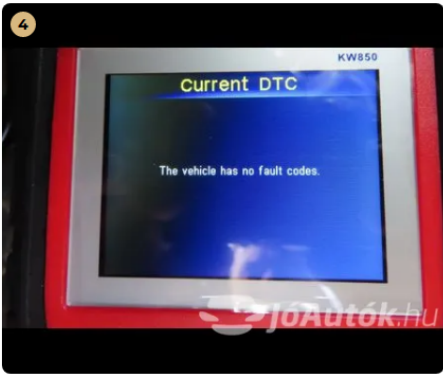
nincs hiba

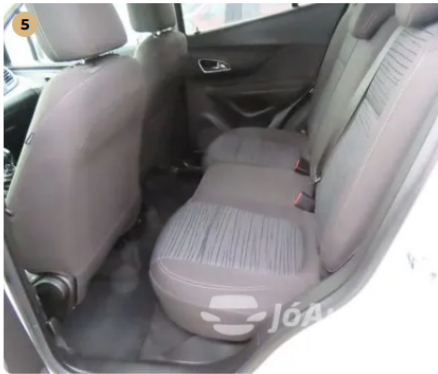
szép kopásmentes belső utastér

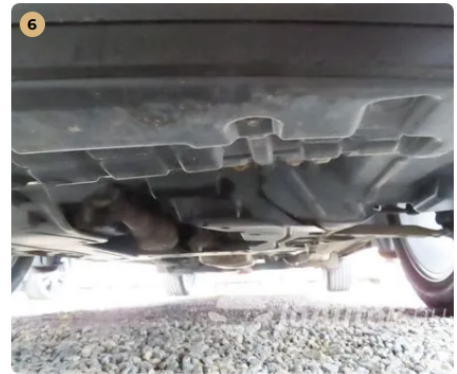
nincs olajfolyás
