Mercedes-Benz C 180 C 200 BlueEFFICIENCY Elegance 135 kW

360 PONTOS ÁTVIZSGÁLÁS EREDMÉNYE

Állapotfelmérés dátuma	2024. 03. 05.	Állapotfelmérő cég neve	Net Mobilitas Zrt.
Székhely	1055 Budapest, Honvéd utca 20.	Adószám	25575251-2-41.

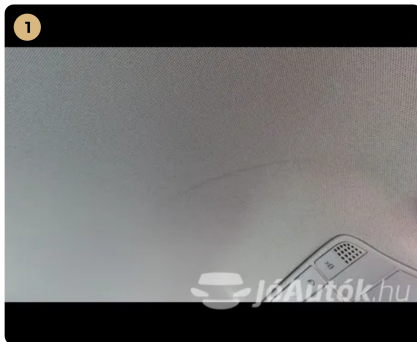
1 tetőkárpit
enyhén szennyezett

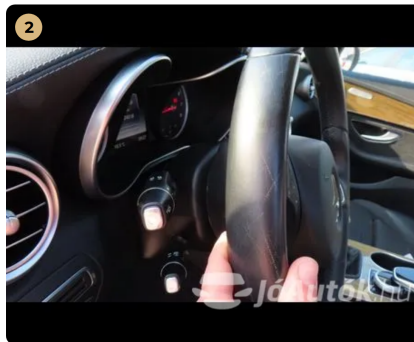
2 kormány
karcos

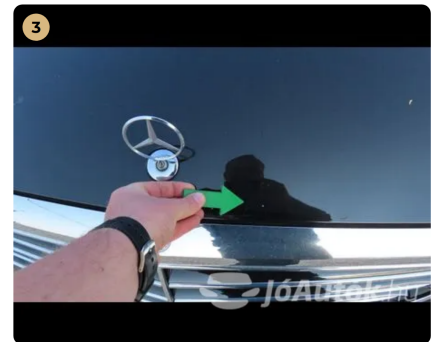
3 motorháztető
apró kavics sérülések

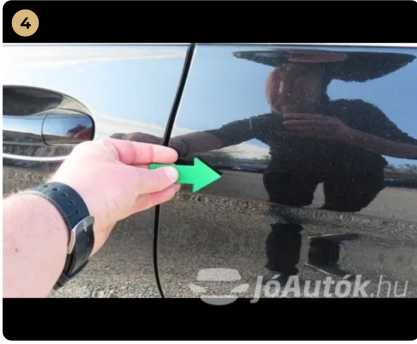
! **bal hátsó ajtó**
fény sérülés, karc

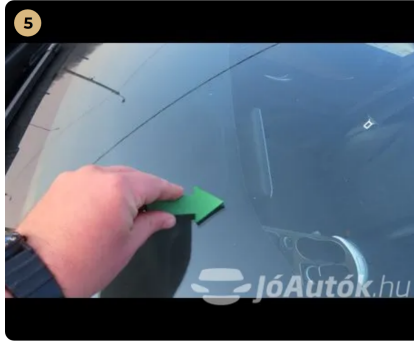
! **szélvédő**
apró kavics felverődések
