Volvo XC90 XC90 2.0 D4 Inscription Geartronic 119.374 km! 1
tulaj. sérülésmentes. szervizkönyv 140 kW

360 PONTOS ÁTVIZSGÁLÁS EREDMÉNYE

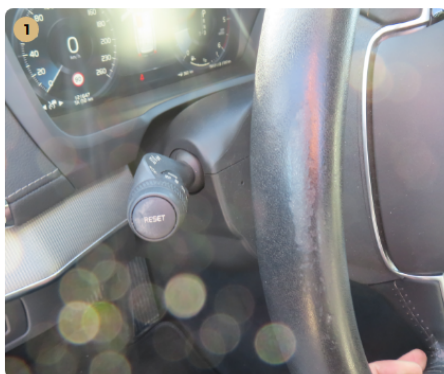
1 műszerfal
kormány kopott

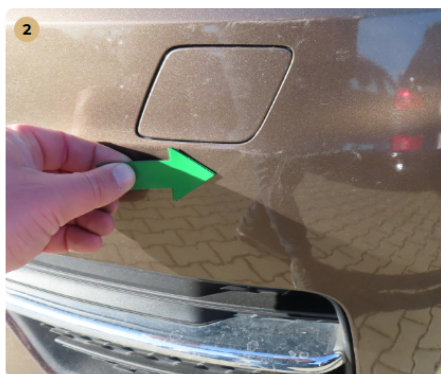
2 első lökhárító
kavics sérülések

A lökhárítók műanyag felületén lévő esztétikai sérülések javítása a tulajdonos döntése, további problémát önmagukban nem okoznak.

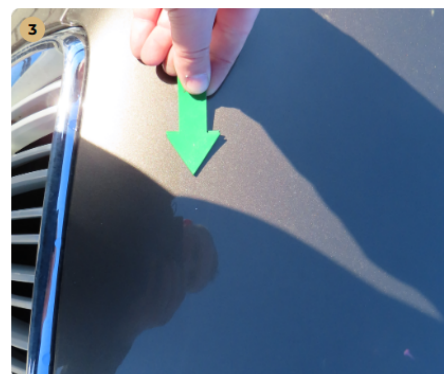
3 motorháztető
enyhén kavics sérült

Megjegyzés: a fém alkatrészek fényezésén „fémig áthatolt” esztétikai sérülések javítása a későbbi korrodálódás elkerülése érdekében javasolt. Egyszerű kavicsfelverődések javítása újrafényezés helyett festék boltban kapható ecsetelővel javasolt.

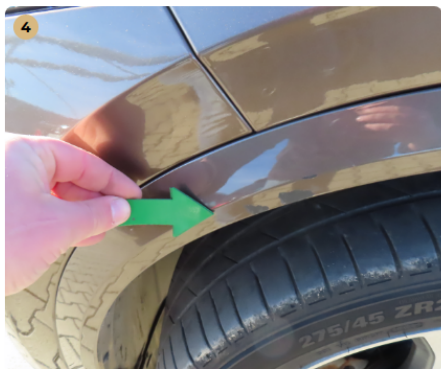
4 bal első sárvédő
fény sérülések apró horpadás

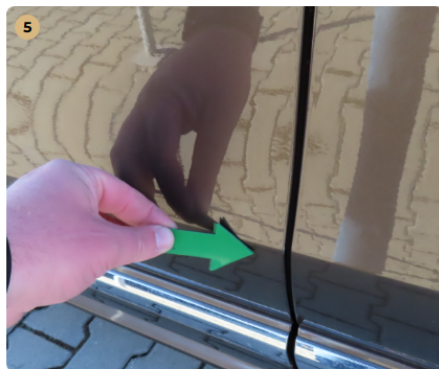
5 bal első ajtó
karc fény sérülés

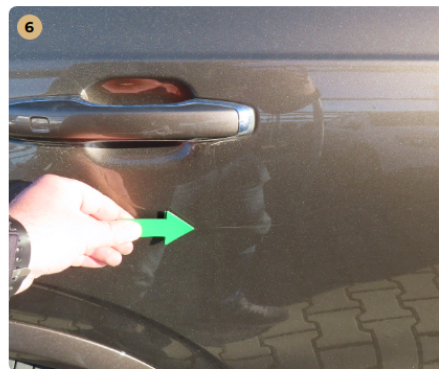
6 jobb hátsó ajtó
karc fény sérülés

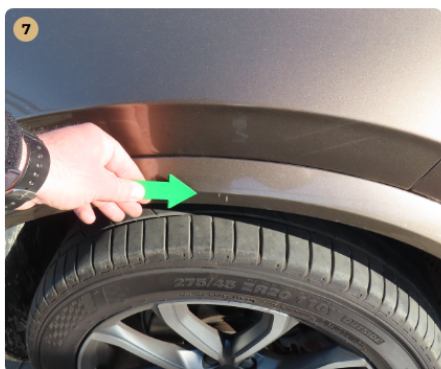
7 jobb első sárvédő
fény sérülések

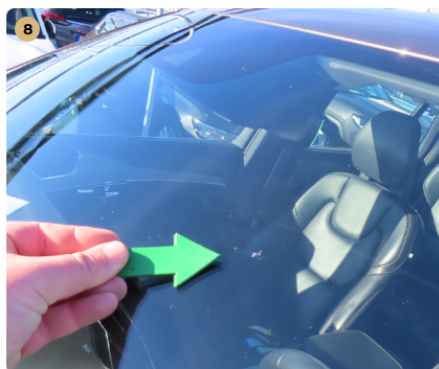
8 első szélvédő
pár apró köfelverődés

Ha látótérben kívül van, annak javítása nem kötelező, de megfontolandó a későbbi problémák elkerülése érdekében (egy kavics felverődés a javítás hiányában tovább repedhet a látótérbe).
