Ford Focus Egyéb 70 kW

360 PONTOS ÁTVIZSGÁLÁS EREDMÉNYE

Állapotfelmérés dátuma	2024. 04. 08.	Állapotfelmérő cég neve	Net Mobilitas Zrt.
Székhely	1055 Budapest, Honvéd utca 20. Adószám		25575251-2-41.

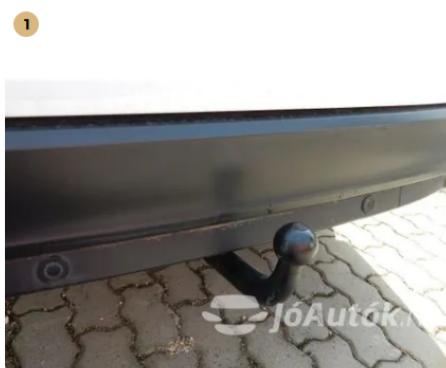
✓ Vonóhorog

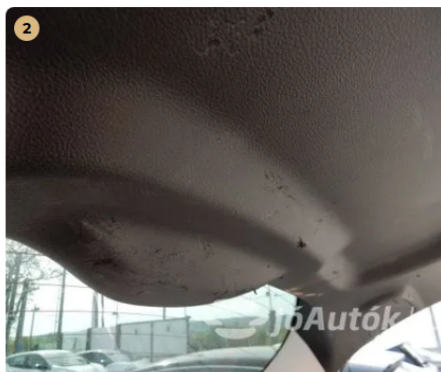
! Sérülések a csomagtér burkolatán

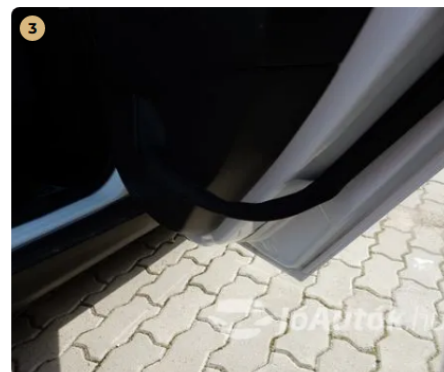
! Jobb hátsó ajtó gumiszigetelés levált

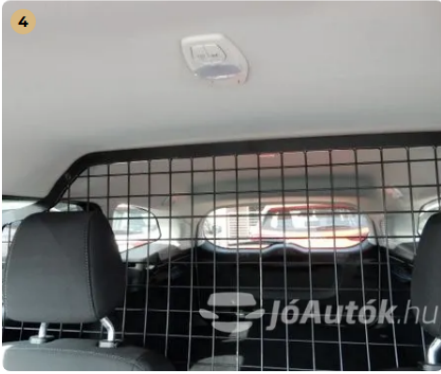
✓ Jó állapotú térelválasztó

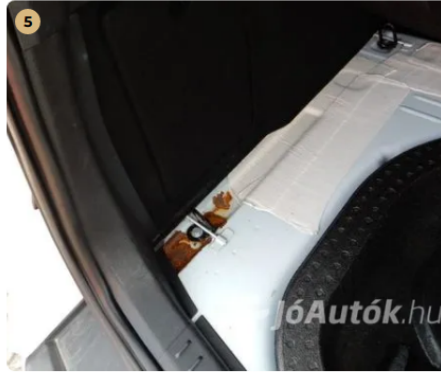
! Rozsdafojt a csomagterben

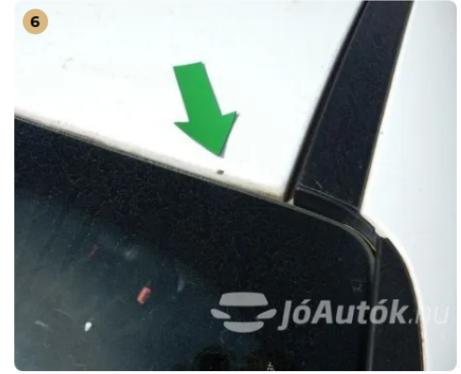
! Több helyen kavicsnyom a tetőn

Szinte minden autón vannak ilyen nyomok

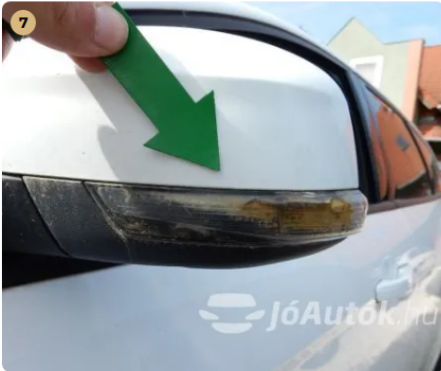
! Bal oldali tükör repedt, beázott

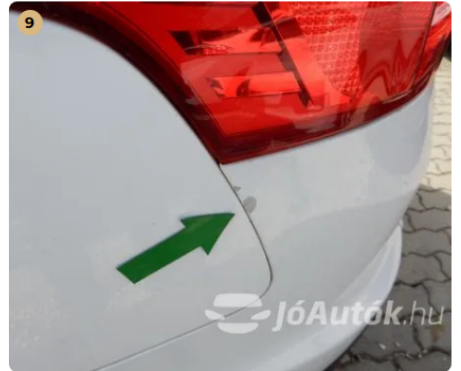
! Kisebb festék lepattogás a hátsó lökhárítón

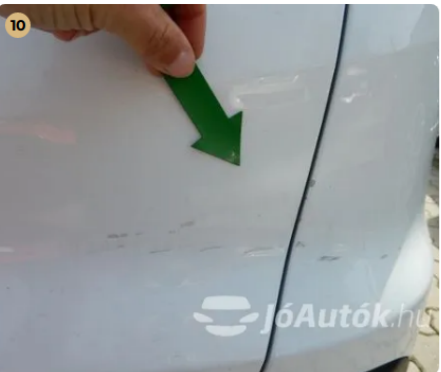
! Kisebb sérülés a csomagtérajtón és a hátsó lökhárítón

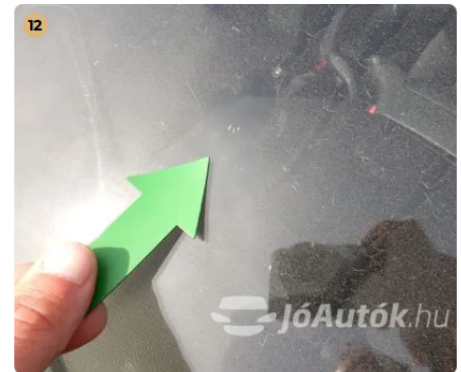
! Kavicsnyom repedés nélkül
