## BMW 750 BMW 750d xDrive (Automata) 284 kW

Évjárat  
2015. 04.Teljesítmény  
284 kW (381LE)Kilométeróra állás  
167 779 kmÜzemanyag  
DízelSebességváltó  
Triptonik

## 360 PONTOS ÁTVIZSGÁLÁS EREDMÉNYE

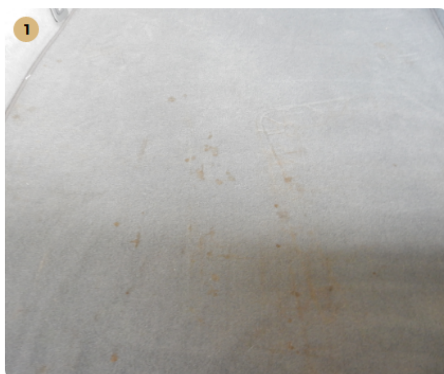
**1** Csomagtartó  
Szennyezett kárpit

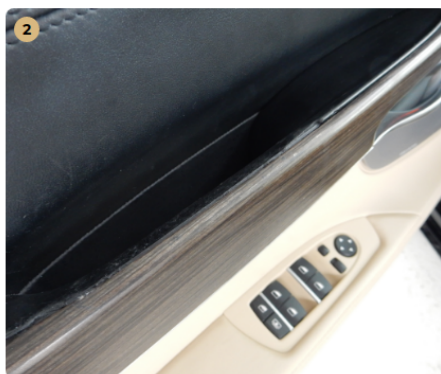
**2** bal első ajtókárpit  
Kopások

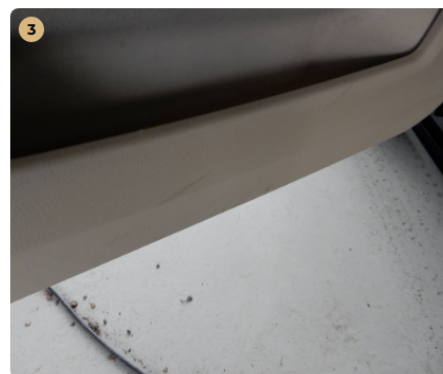
**3** bal első ajtókárpit  
Karcolások

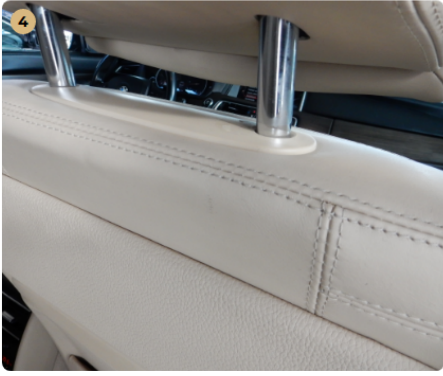
**jobb első üléskárpit**  
Apró sérülés

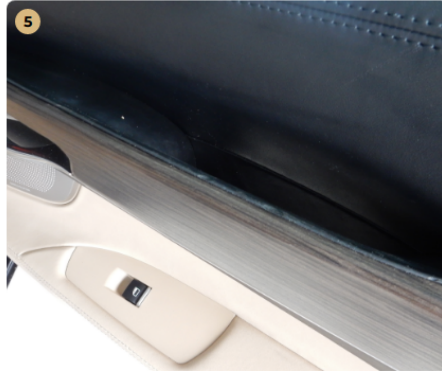
**jobb első ajtókárpit**  
Kopások a behúzáson

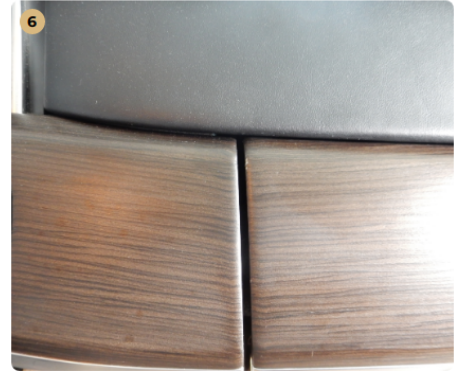
**műszerfal**  
Kopások

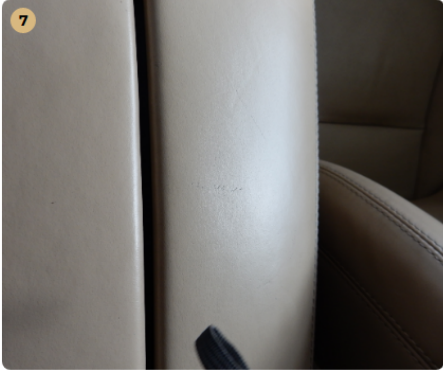
**első könyöklőkárpit**  
Apró horzsolás

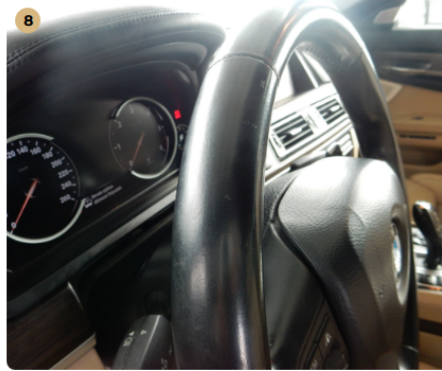
**műszerfal**  
Kopás a kormányon

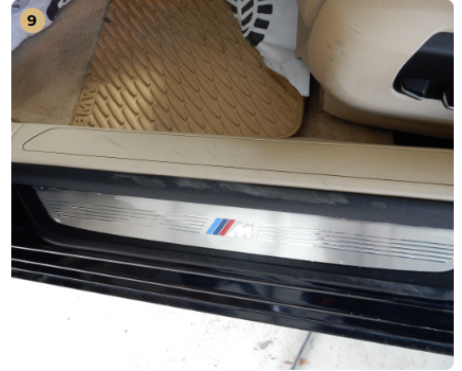
**bal oldali küszöb**  
Karcok a küszöbökön

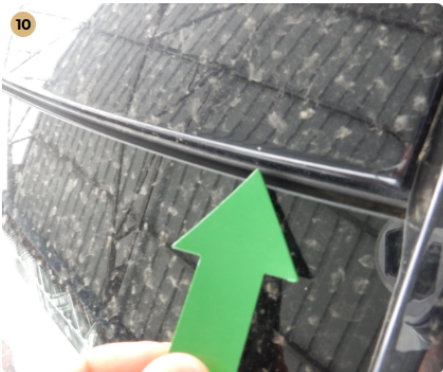
**tető**  
Kavicsnyomok a szélvédőperemen

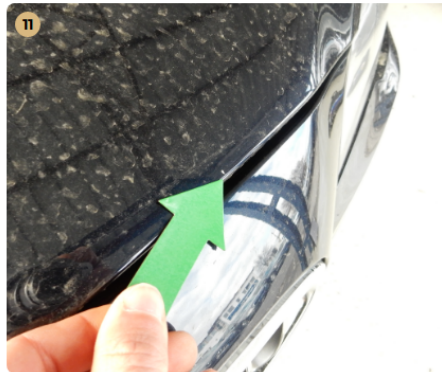
**motorháztető**  
Kavicsnyom több helyen

Megjegyzés: a fém alkatrészek fényezésén „fémig áthatolt” esztétikai sérülések javítása a későbbi korrodálódás elkerülése érdekében javasolt. Egyszerű kavicsfelverődések javítása újrafényezés helyett festék boltban kapható ecsetelővel javasolt.

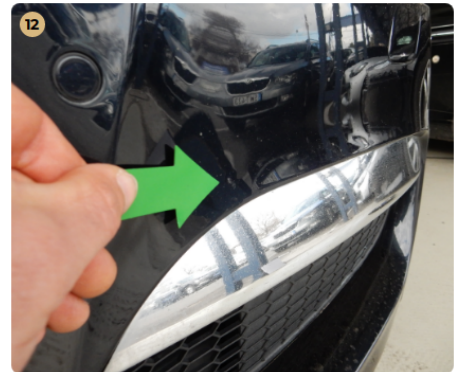
**első lökhárító**  
Kavicsnyomok több helyen

A lökhárítók műanyag felületén lévő esztétikai sérülések javítása a tulajdonos döntése, további problémát önmagukban nem okoznak.
