MŰSZAKI ÁLLAPOTLAP

Skoda Rapid Rapid 1.0 TSI Ambition 81 kW

Évjárat 2017. 10.	Teljesítmény 81 kW (110LE)	Kilométeróra állás 170 643 km	Üzemanyag Benzin	Sebességváltó Manuális/kézi
-----------------------------	--------------------------------------	---	----------------------------	---------------------------------------

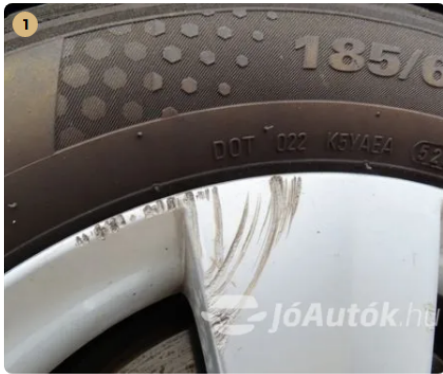
1 felni karcos

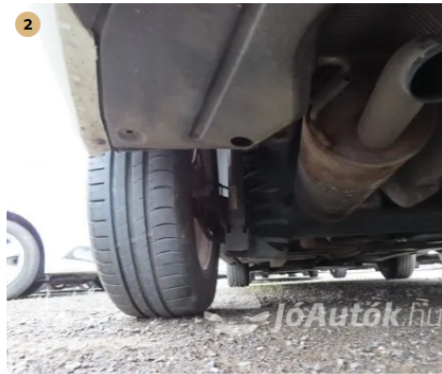
2 száraz lengéscsillapítók

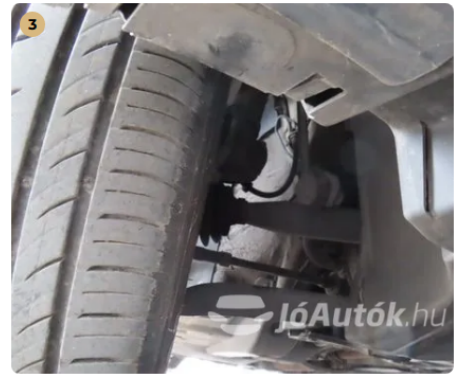
3 porszáraz féltengelyek

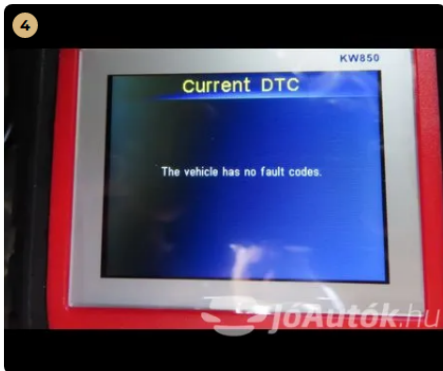
4 nincs hibakód

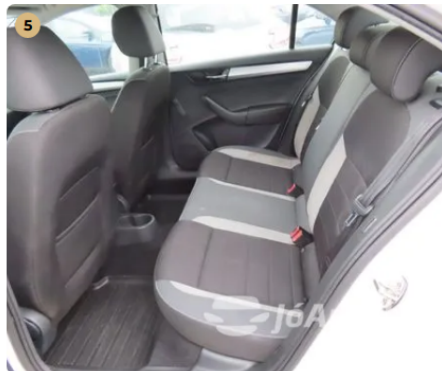
5 megkímélt szép utastér

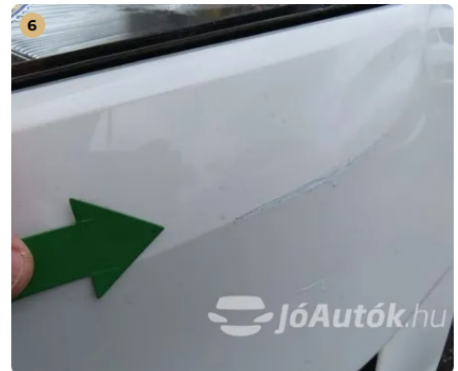
6 első lökhárítón karcolás

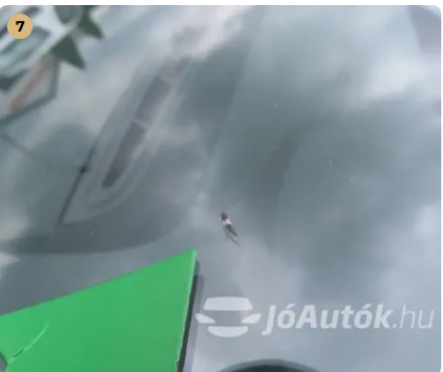
7 első szélvédőn kavics felverődés érdemes javítatni

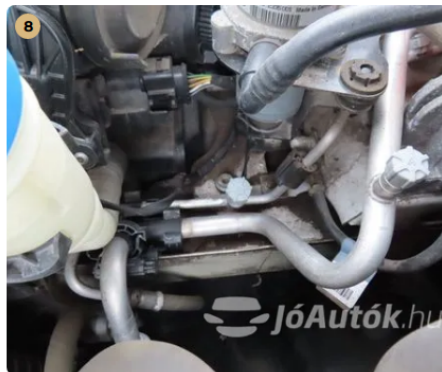
8 gyári nyúlványok

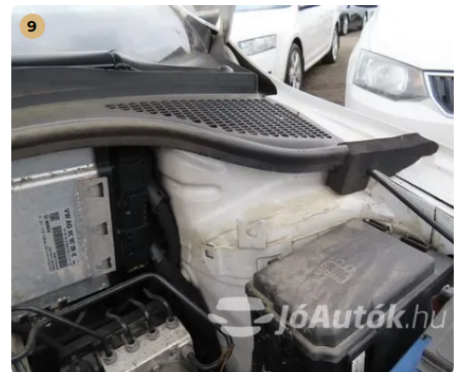
9 gyári doblemezek

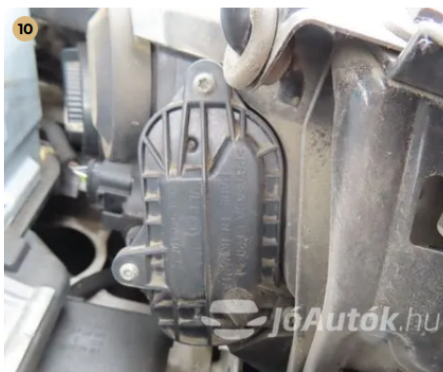
10 gyári lámpák

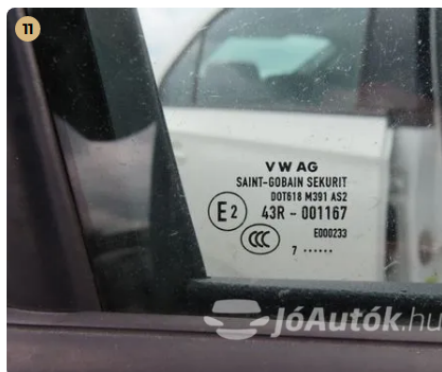
11 gyári üvegek körbe
