## Nissan Pulsar Pulsar 1.5 dCi Tekna 81 kW

Évjárat  
2015. 06.Teljesítmény  
81 kW (110LE)Kilométeróra állás  
85 830 kmÜzemanyag  
DízelSebességváltó  
Manuális/kézi

## 360 PONTOS ÁTVIZSGÁLÁS EREDMÉNYE

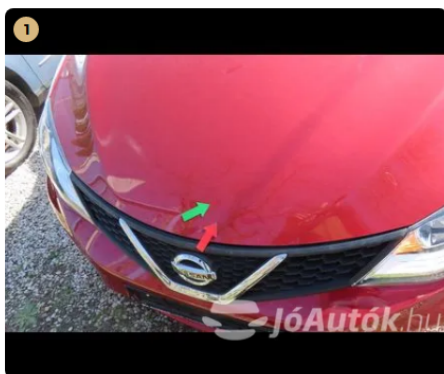
! motorháztető  
kavics sérülések

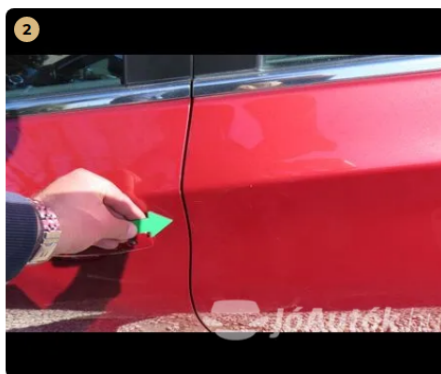
! bal első ajtó  
apró fény sérülések

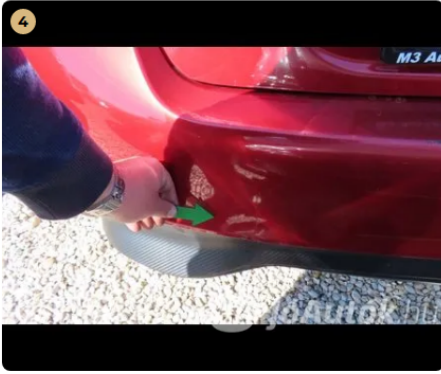
! hátsó vészharító  
horzsolás ,apró karcok

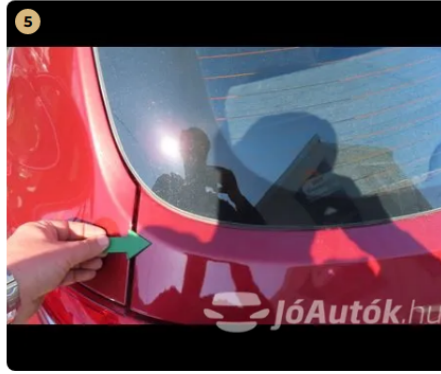
! hátsó csomagtér ajtó  
karcos
