## Kia Ceed Xceed 1.4 T-GDI Bronze 103 kW

# 360 PONTOS ÁTVIZSGÁLÁS EREDMÉNYE

Állapotfelmérés dátuma	2024. 04. 17.	Állapotfelmérő cég neve	Net Mobilitas Zrt.
Székhely	1055 Budapest, Honvéd utca 20. Adószám		25575251-2-41.

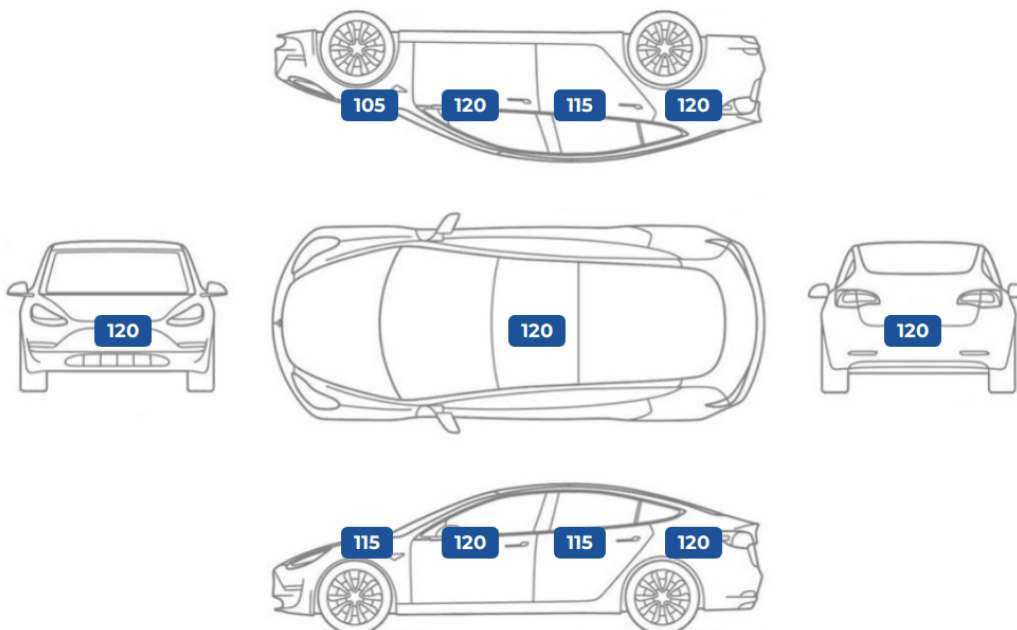
## Karosszéria festékvastagság (mikrométerben)

<b>Külső karosszéria elemek:</b>	Átlagon felüli állapot. A festékmérés során eltérő mértéket nem találtam. A karosszériaelemek csavarjain megbontás jele nem látszik. Az autó karosszéria elemein javítások nyomai nem láthatók.
<b>Kárpitozás és belső burkolatok:</b>	Átlagon felüli állapot. Az autó utastere újszerű, kopás mentes, újautó illat érezhető. Műszerfal újszerű állapotú.
<b>Felnik:</b>	Futásának megfelelő. Könnyűfém felnin patkázás nyomai nem láthatóak. Könnyűfém felni gyári.

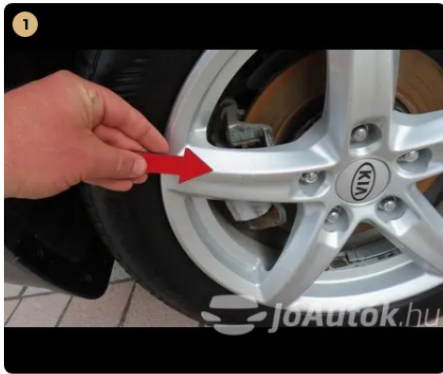
**1** bal első és jobb első felnin  
enyhe horzsolás

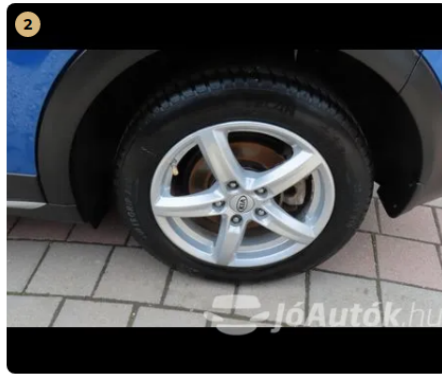
**2** gumiabroncsok  
újszerű állapotban

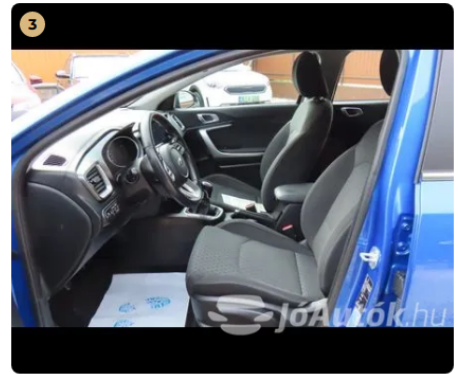
**3** belső kárpitozás  
kiváló, megkímélt

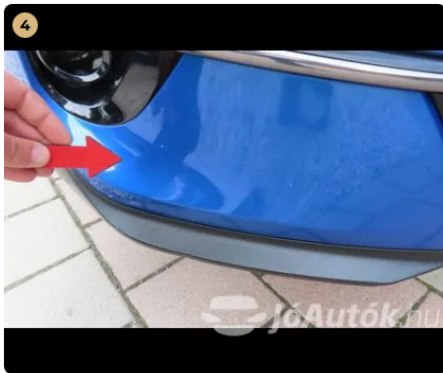
**4** első véshárító  
nagyon apró kavics sérülések

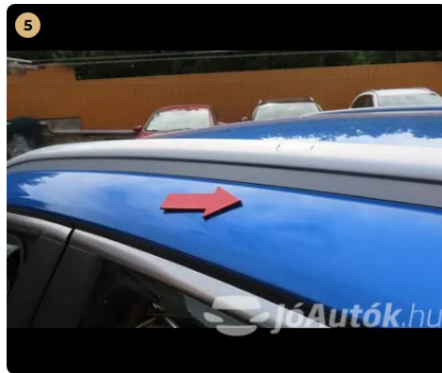
**5** bal oldali B oszlopnál  
pici horpadás

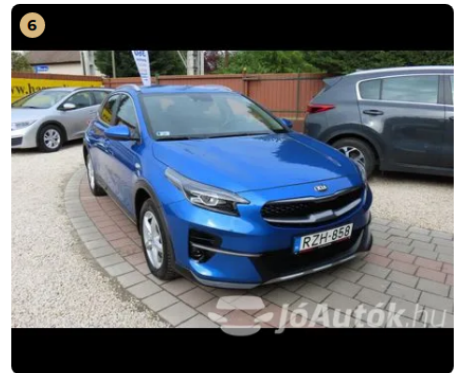
**6** fényezés  
újszerű, gyári
