## Skoda Octavia 1.6 CR TDI Style DSG, 5 ajtó, 7 fokozatú duplakuplungos automata váltó 85 kW

<b>Évjárat</b> 2018. 01.	<b>Teljesítmény</b> 85 kW (116LE)	<b>Kilométeróra állás</b> 188 913 km	<b>Üzemanyag</b> Dízel	<b>Sebességváltó</b> Duplakuplungos automa...
-----------------------------	--------------------------------------	---	---------------------------	--

Állapotfelmérés dátuma	2024. 04. 17.	Állapotfelmérő cég neve	Net Mobilitas Zrt.
Székhely	1055 Budapest, Honvéd utca 20.	Adószám	25575251-2-41.

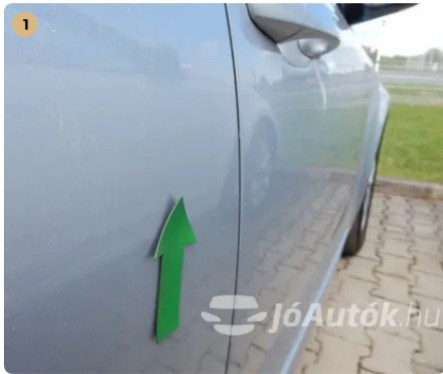
⚠ Jobb hátsó ajtón apró horpadás

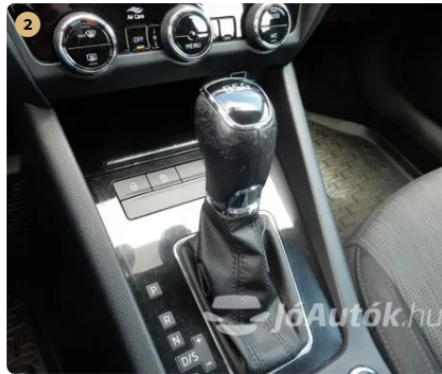
⚠ Kopott váltógomb

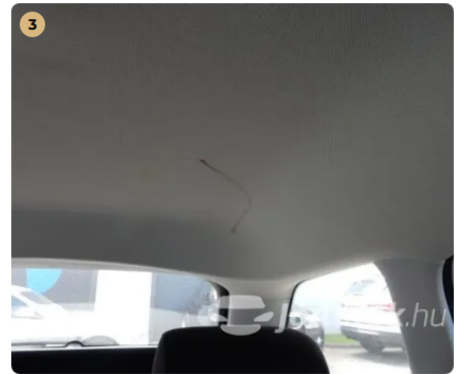
⚠ Szennyeződés a tetőkárpiton

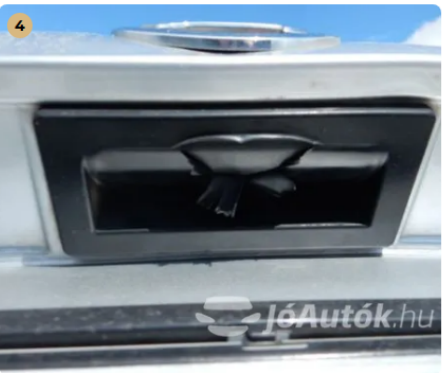
⚠ Csomagtér nyitógom gumi burkolat szakadt

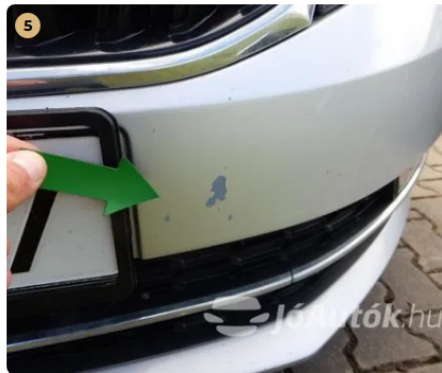
⚠ Festék lepattogás az első lökhárítón

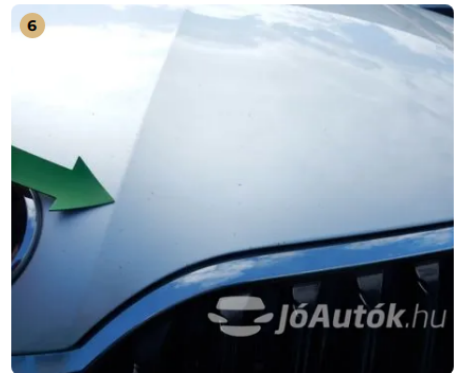
⚠ Motorháztetőn kavicsnyomok

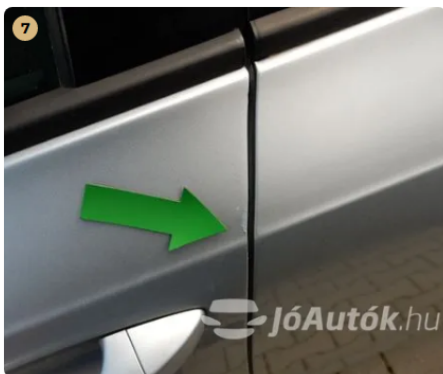
⚠ Karc a bal első ajtó peremen

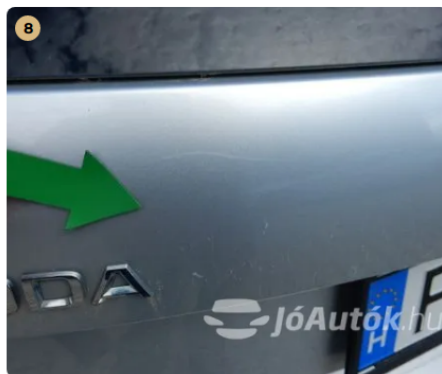
⚠ Karc a csomagterfedélen

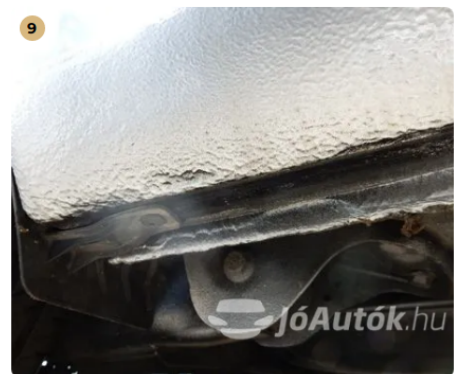
⚠ Fújásnyomok a küszöbökön
