Honda HR-V ELEGANCE 1.6 i-DTEC (1 ÉV PRÉMIUM GARANCIA) 88 kW

Kilométeróra állás
169 485 km

360 PONTOS ÁTVIZSGÁLÁS EREDMÉNYE

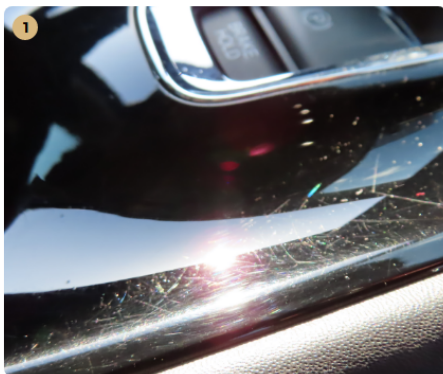
1 műszerfal

karcos, váltó gomb kopott

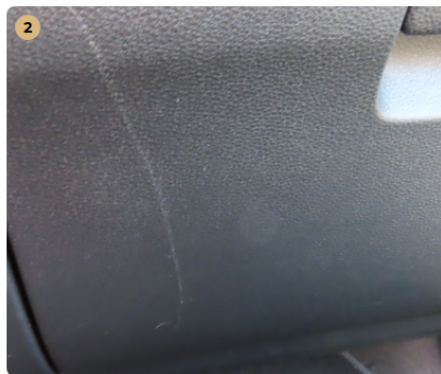
2 műszerfal

karcos

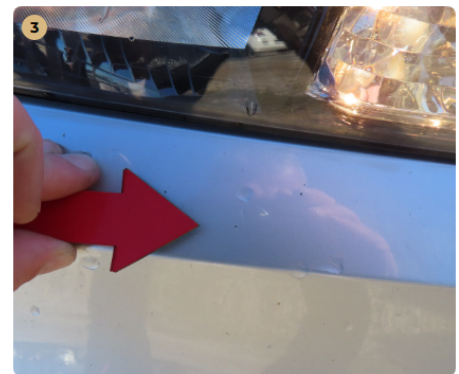
3 első lökhárító

kavicsos

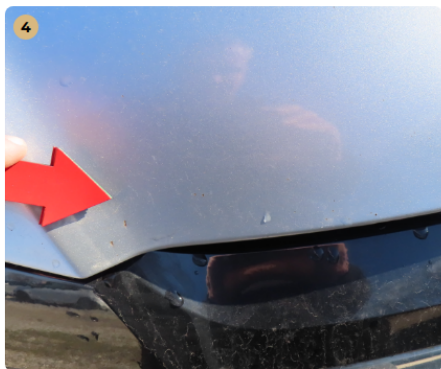
⚠ **motorháztető**
kőfelverődéses

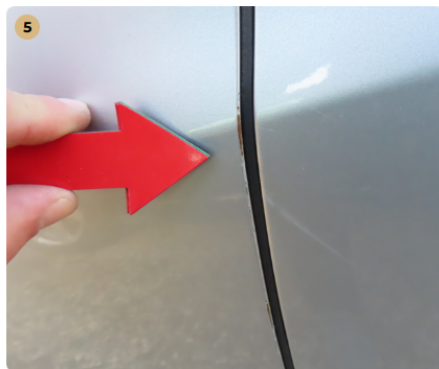
⚠ **bal első ajtó**
fényesülés

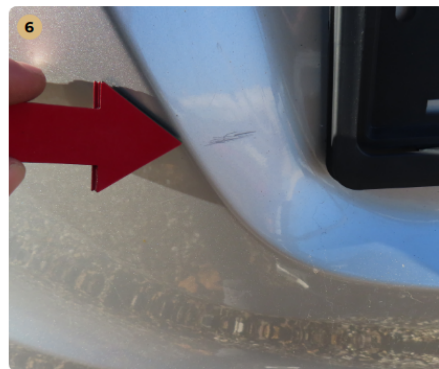
⚠ **hátsó lökhárító**
horzsolás, rozstda pötty

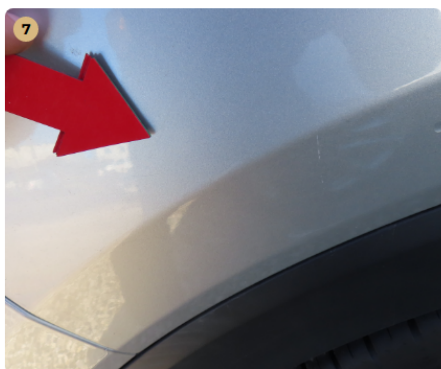
⚠ **jobb hátsó sárvédő**
karcos

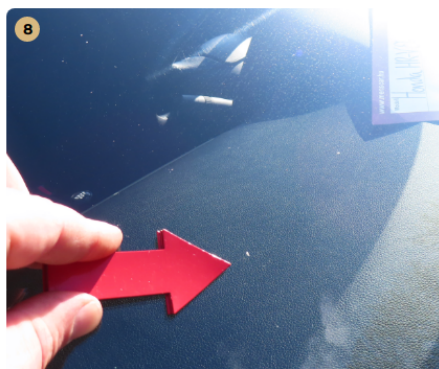
⚠ **első szélvédő**
kavicsos
