Kia XCeed EX LIMITED 1.6 GDI (360 PONTOS ÁTVIZSGÁLÁS ÉS GARA 99 kW)

Kilométeróra állás
109 747 km

Alvázsám: U5YHN813AGL188058

Állapotfelmérés dátuma	2024. 04. 23.	Állapotfelmérő cég neve	Net Mobilitas Zrt.
Székhely	1055 Budapest, Honvéd utca 20.	Adószám	25575251-2-41.

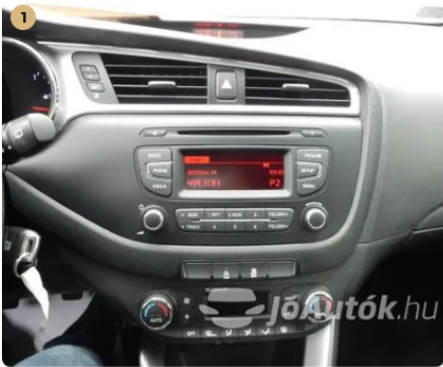
✓ **Elektromos berendezések**
Egyéb -

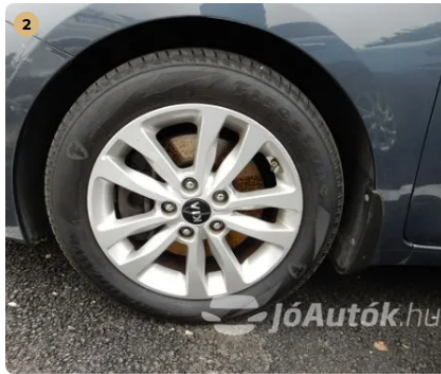
✓ **Felnik**
Könnyűfém felni gyári. A piaci átlaghoz képest szebb állapotúak a felnik.

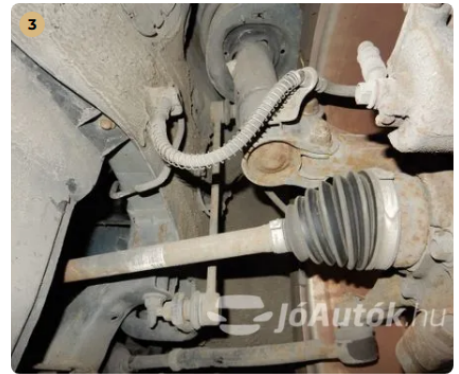
✓ **Futómű**
A féltengelyen zsíros / olajos kicsapódás nem látható. -

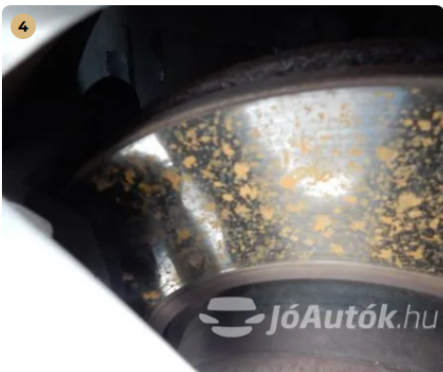
✓ **Féktrendszer**
A féktárcsa megfelelő állapotban van. -

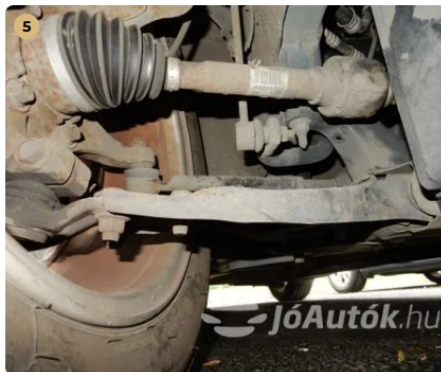
✓ **Hajtás**
A féltengely gumiharangoknál szakadást nem észleltem. -

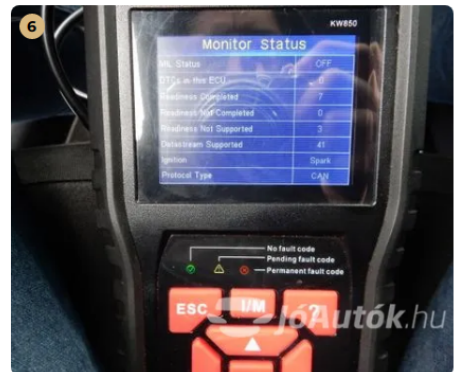
✓ **Hibakód kiolvasása**
Számítógépes kiolvasás során nem találtam hibát. -

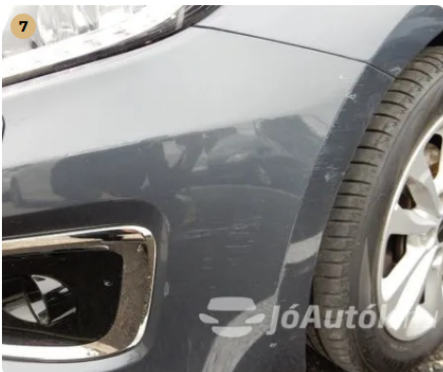
⚠ **Külső karosszéria elemek**
Egyéb -

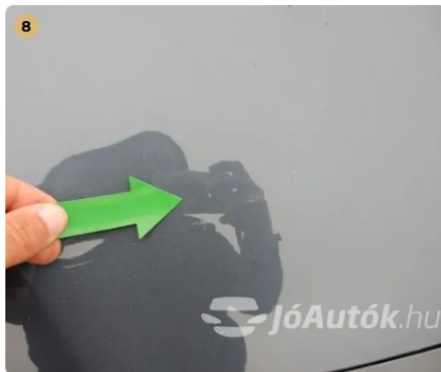
⚠ **Külső karosszéria elemek**
Az autó használatából eredő apró kavicsfelverődések, hajszaíl karcok láthatóak. -

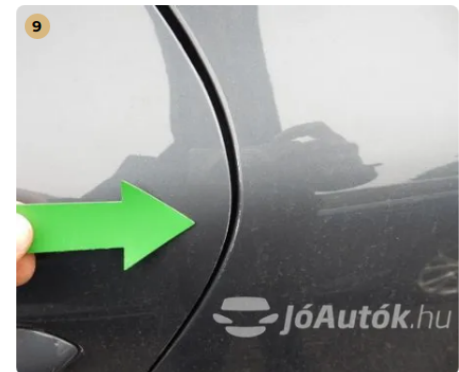
⚠ **Külső karosszéria elemek**
Egyéb -

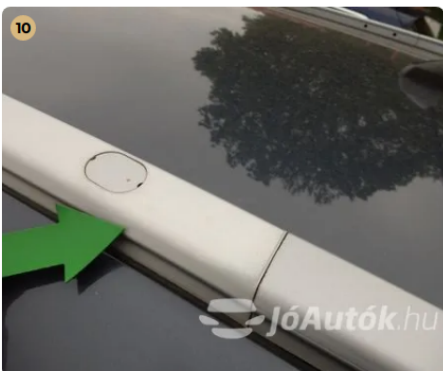
⚠ **Külső karosszéria elemek**
Egyéb -

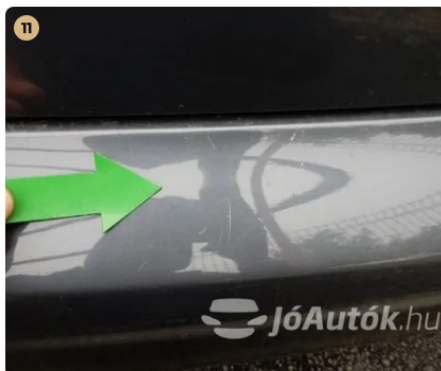
⚠ **Külső karosszéria elemek**
Egyéb Normál használatból előfordul szinte

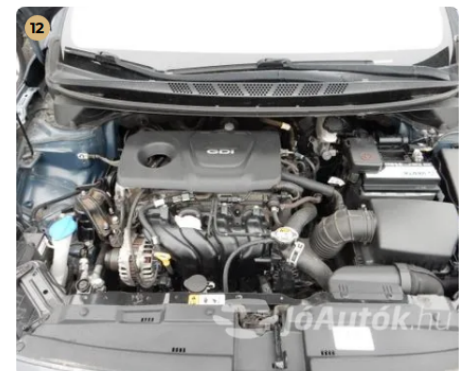
✓ **Motor**
Motortérben olajfolyás nem látható. -

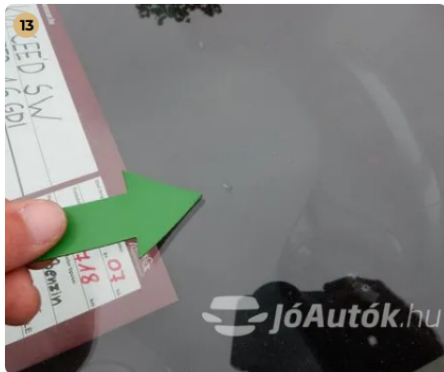
! Szélvédők, üvegek

Szélvédők, üvegek:	A piaci átlagnak megfelelő állapotban van.. Oldalsó üvegen látható sérülés nincs. Hátsó szélvédőn látható sérülés nincs. Az első szélvédőn látható sérülés van.	13
Hibakód kiolvasás:	A hibakód kiolvasás az elvárt eredményeket hozta.. Számítógépes kiolvasás során nem találtam hibát.	6

Az első szélvédőn látható sérülés van. -

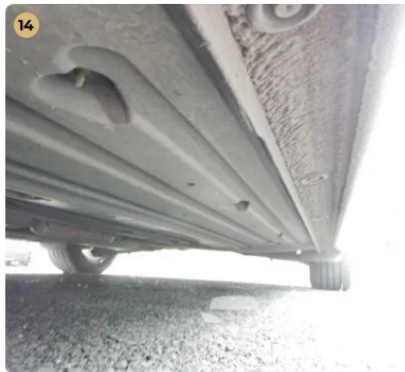
✓ Utasegély és gyűrődő zónák

A padlólemez burkolatán javításra utaló nyomok nem láthatók. -

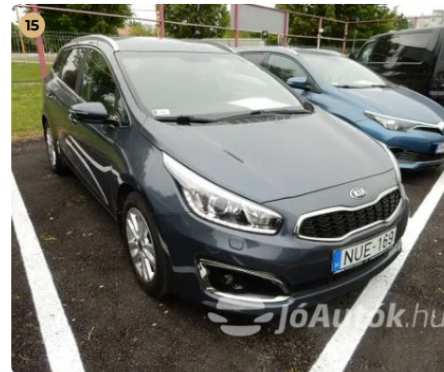
✓ Világítás

Az első fényszórók nem sérültek. -
