Peugeot 308 SW 308 SW 1.2 PureTech Active THM 5,9%-tól! - Mo-i - EGYGAZDÁS - VÉGIG MÁRKASZERVIZES - AKCIÓS! 81 kW

360 PONTOS ÁTVIZSGÁLÁS EREDMÉNYE

Állapotfelmérés dátuma	2024. 04. 05.	Állapotfelmérő cég neve	Net Mobilitas Zrt.
Székhely	1055 Budapest, Honvéd utca 20.	Adószám	25575251-2-41.

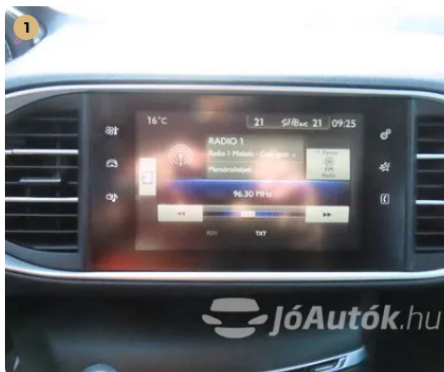
Led kijelző

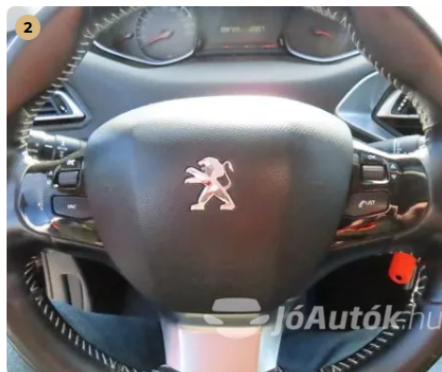
Multikormány

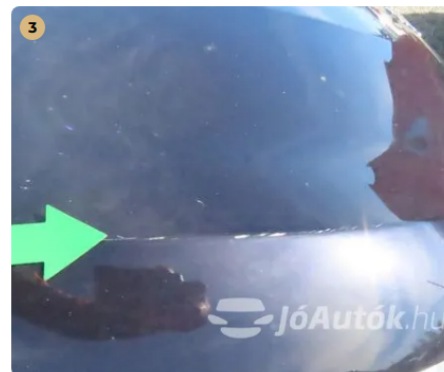
Motorháztető karcolás

Szépséghiba karcolás a motorháztetőn.

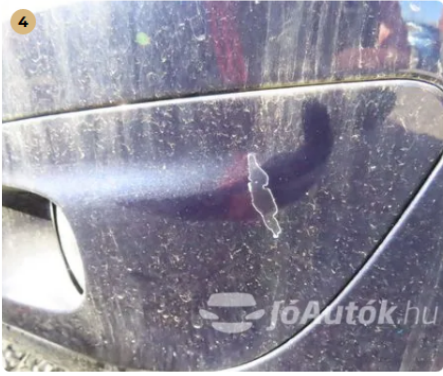
⚠ Lókhárítón leverődés
