Nissan Leaf Tekna 30 kWh Aut., 5 ajtó, 0 fokozatú fokozatmentes automata váltó 80 kW

360 PONTOS ÁTVIZSGÁLÁS EREDMÉNYE

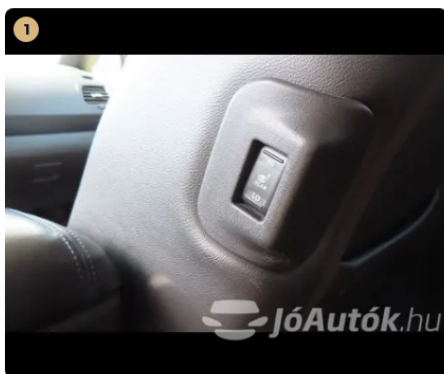
✓ hátsó ülés sor ülés fűtés

a jármű nagyon jó felszereltségű

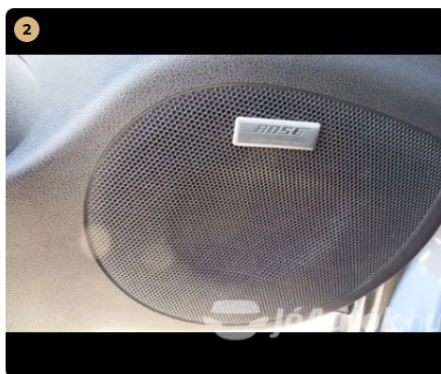
✓ Bose audio

prémium hifi rendszer

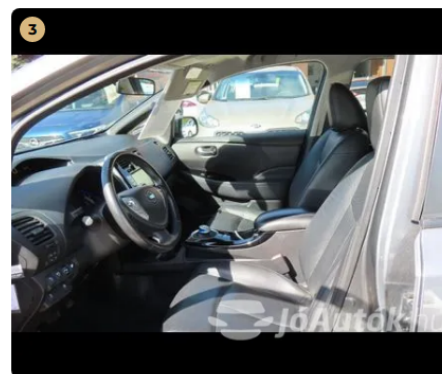
✓ belső kárpitozás

szép állapotban

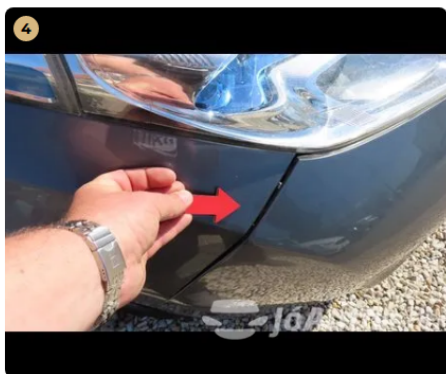
! első véshárító

eláll

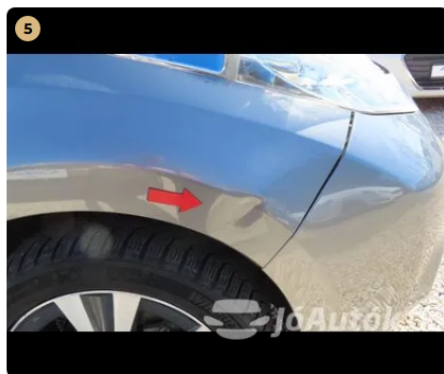
! jobb első sárvédő

horpadás

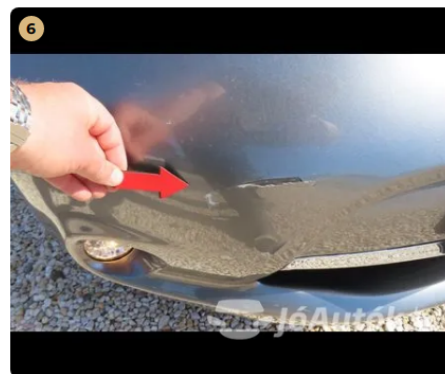
! első véshárító

horzsolás, több kavics sérülés, fénysérülés

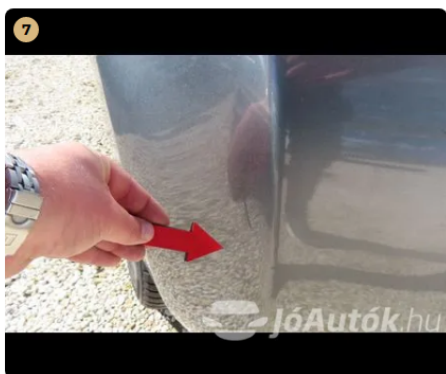
! hátsó véshárító

horzsolás, fénysérülések, karcok

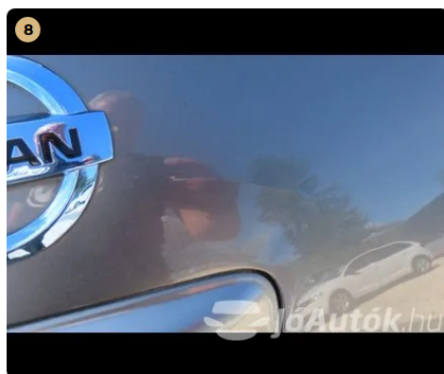
! csomagter ajtó

fényezési hiba, repedt, karcos, horpadt
