## Skoda Octavia Octavia Combi 1.4 TSI Style DSG 110 kW

## 360 PONTOS ÁTVIZSGÁLÁS EREDMÉNYE

Állapotfelmérés dátuma	2024. 04. 11.	Állapotfelmérő cég neve	Net Mobilitas Zrt.
Székhely	1055 Budapest, Honvéd utca 20. Adószám		25575251-2-41.

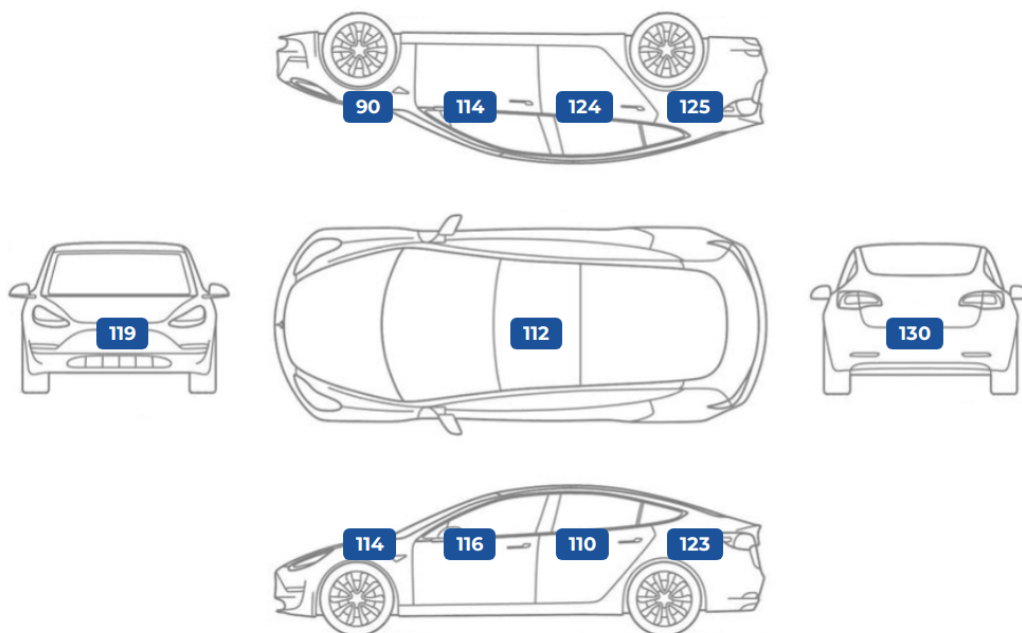
### Karosszéria festékvastagság (mikrométerben)

Szakvélemény: A Mért értékek alapján eredeti fényezésű gépkocsi.

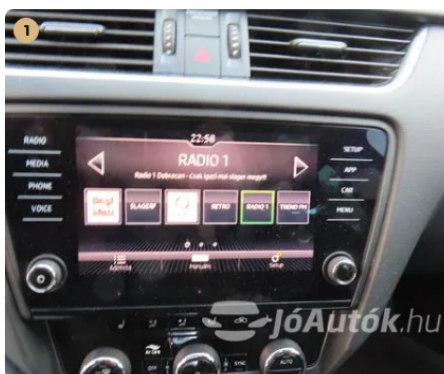
led kijelző

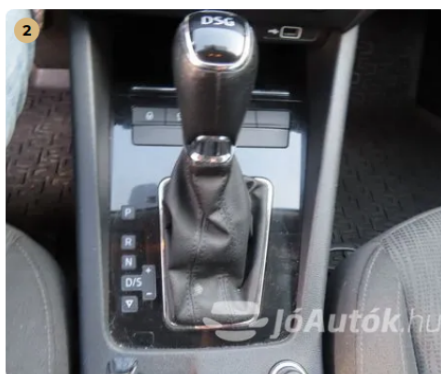
Automata váltó
