Ford Focus Kombi 1.5 TDCI Technology 88 kW

Évjárat 2017. 09.	Teljesítmény 88 kW (120LE)	Kilométeróra állás 133 970 km	Üzemanyag Dízel	Sebességváltó Manuális / kézi
----------------------	-------------------------------	----------------------------------	--------------------	----------------------------------

360 PONTOS ÁTVIZSGÁLÁS EREDMÉNYE

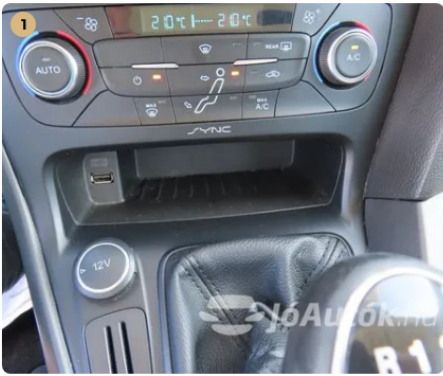
✓ **Elektromos berendezések**
Műszerfalnyek megfelelően működnek. -

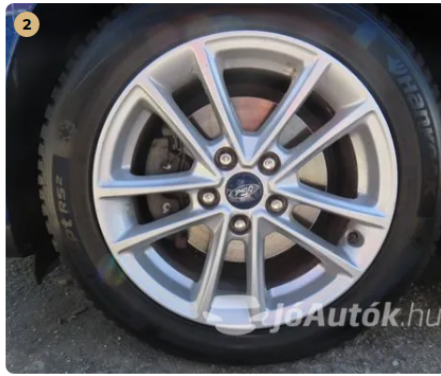
✓ **Felnik**
Könnyűfém felni gyári. -

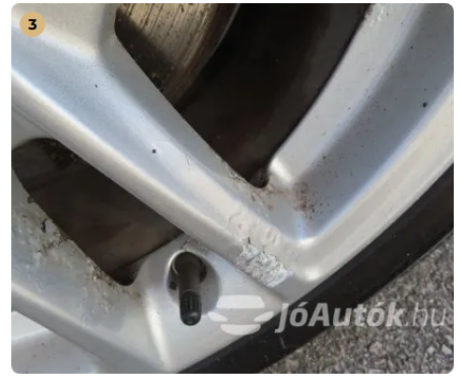
⚠ **Felnik**
Felniken korrodáció látható.

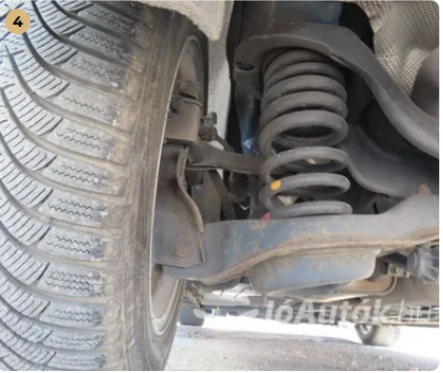
✓ **Futómű**
A lengéscsillapítón olajfolyás nem észlelhető. -

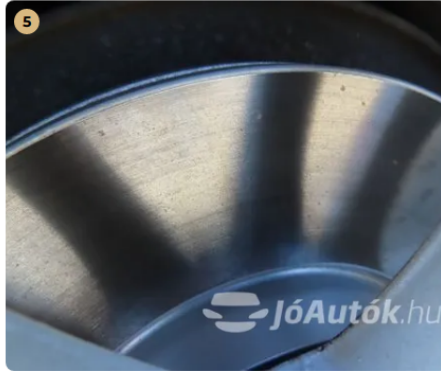
✓ **Fékkrendszer**
A féktárcsa új. -

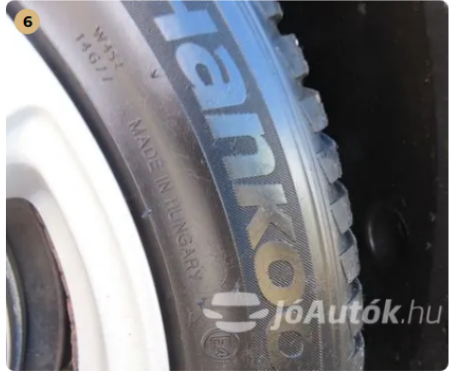
✓ **Gumiabroncsok**
A gumiabroncsok odalfala nem repedezett. -

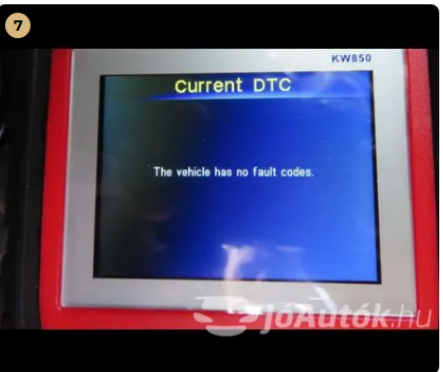
✓ **Hibakód kiolvasása**
Számítógépes kiolvasás során nem találtam hibát. -

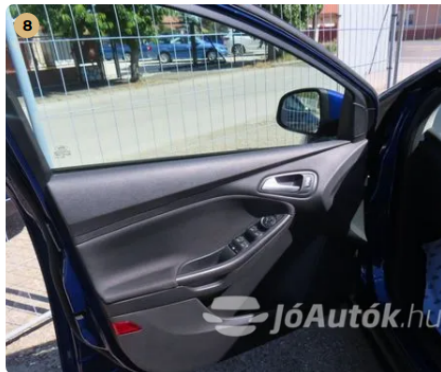
✓ **Kárpitozás és belső burkolatok**
Az ajtókárpitok gyári állapotban vannak. -

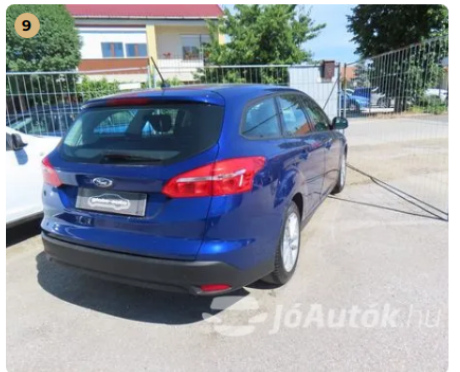
✓ **Külső karosszéria elemek**
Műanyag lökhárítókön szemrevételezés alapján javításra utaló nyom nem látható. -

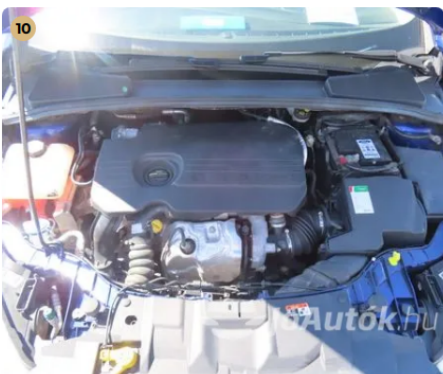
✓ **Motor**
Motortérben olajfolyás nem látható. -

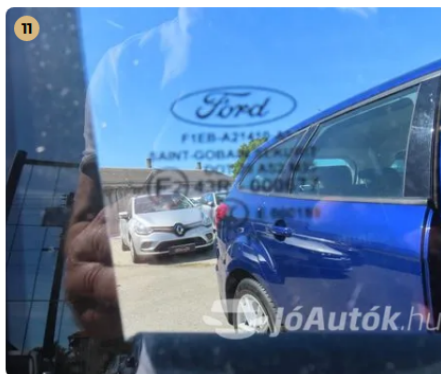
✓ **Szélvédők, üvegek**
Oldalsó üvegen látható sérülés nincs. -

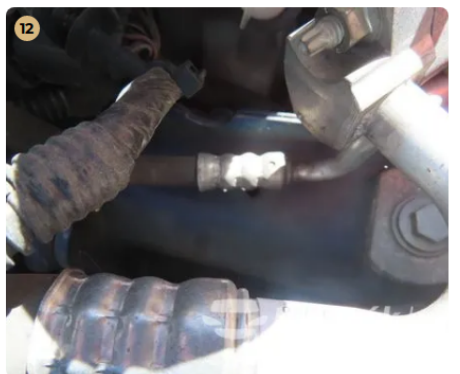
✓ **Utascella és gyűrődő zónák**
A nyúlványokon külsérelmi nyomok nem találhatók. -

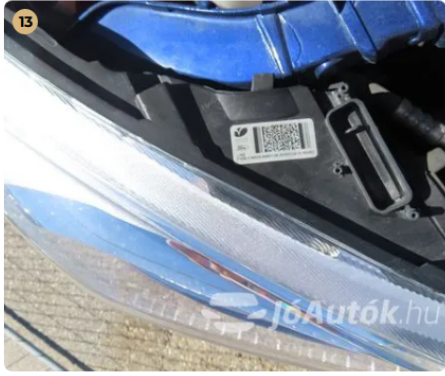
Világítás

Az első fényszórók nem sérültek. -
