Citroen Berlingo Berlingo 1.5 BlueHDi 100 Club M 75 kW

360 PONTOS ÁTVIZSGÁLÁS EREDMÉNYE

Állapotfelmérés dátuma	2024. 04. 10.	Állapotfelmérő cég neve	Net Mobilitas Zrt.
Székhely	1055 Budapest, Honvéd utca 20.	Adószám	25575251-2-41.

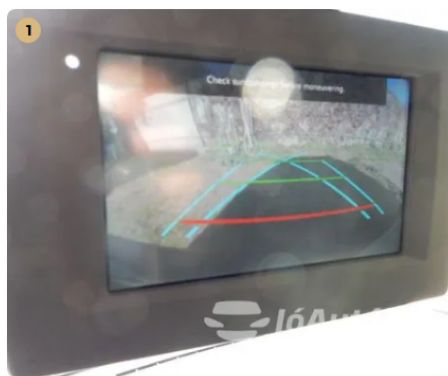
✓ Tolatókamera

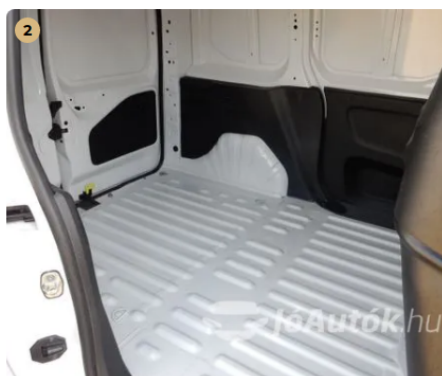
✓ Teherautóhoz képes rendkívül megkímélt raktér
