## BMW i3 BMW I3 REX (Automata) 126 kW

Évjárat 2015. 12.	Teljesítmény 126 kW (170LE)	Kilométeróra állás 125 078 km	Üzemanyag Hibrid (benzin)	Sebességváltó Fokozatmentes automat...
----------------------	--------------------------------	----------------------------------	------------------------------	---

## 360 PONTOS ÁTVIZSGÁLÁS EREDMÉNYE

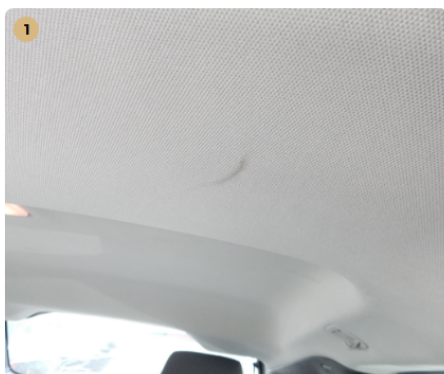
1 tetőkárpit

Apró szennyeződés

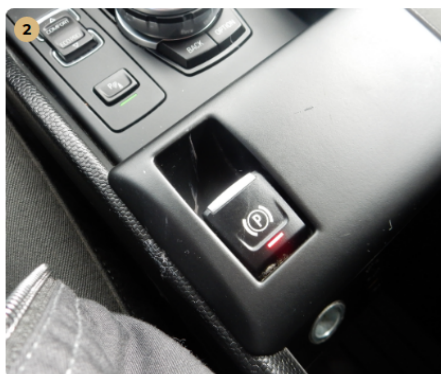
2 műszerfal

Karcok

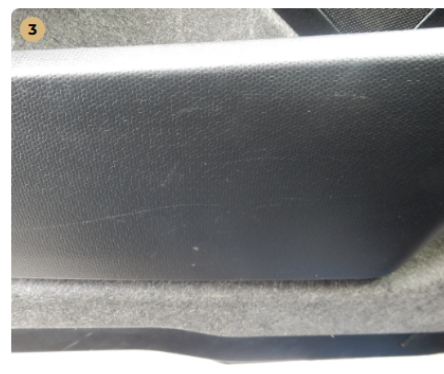
3 bal első ajtókárpit

Karcok

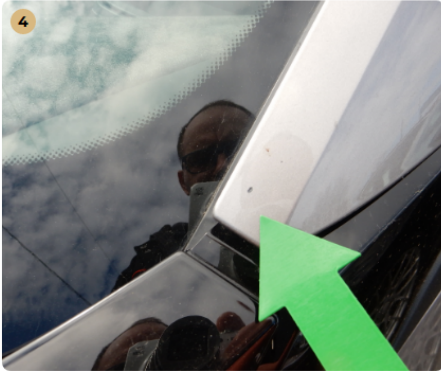
**!** **tető**  
A oszlop kavicsnyom

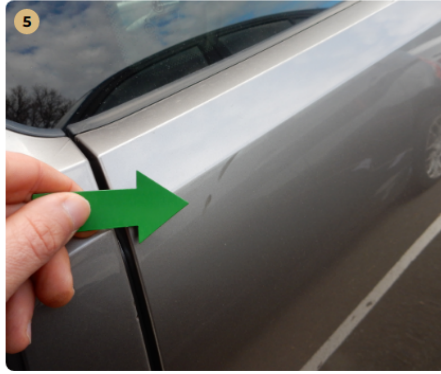
**!** **bal első ajtó**  
Apró horzsolás

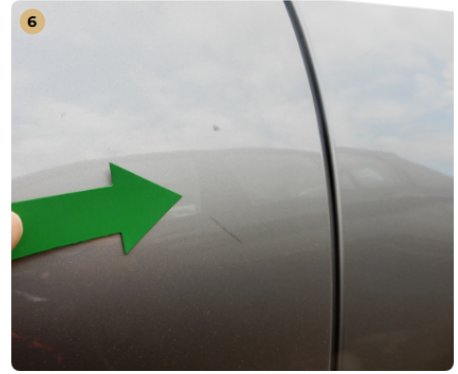
**!** **bal első ajtó**  
Karcolások

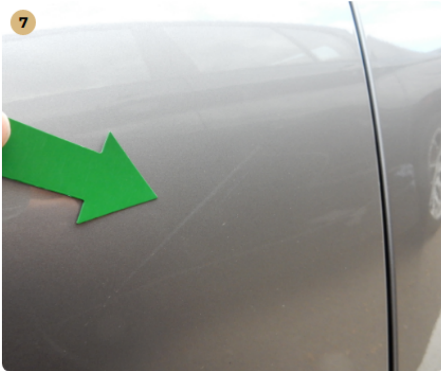
**!** **bal első ajtó**  
Karcolások

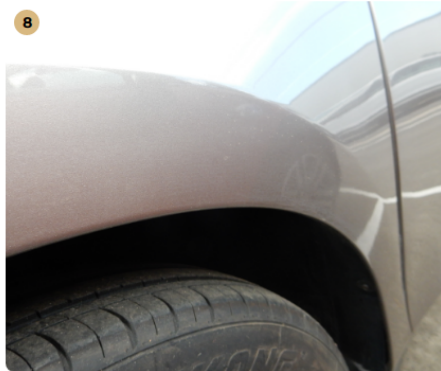
**!** **jobb hátsó sárvédő**  
Karcos az egész sárvédőív

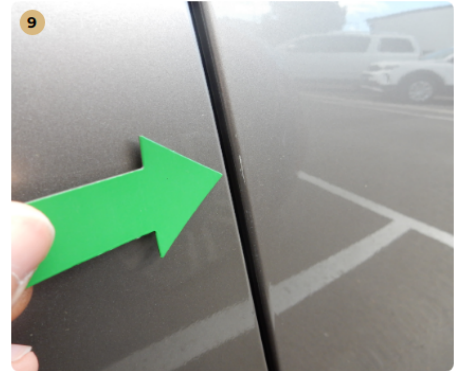
**!** **jobb első ajtó**  
Peremen apró kopásnyom

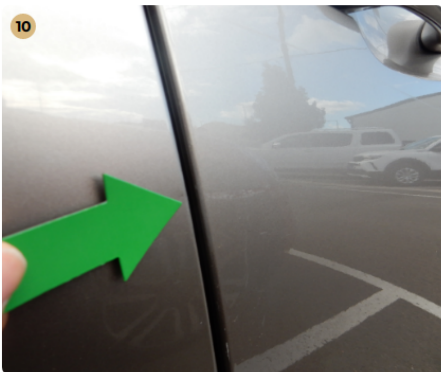
**!** **jobb első ajtó**  
Kisebb sérülés

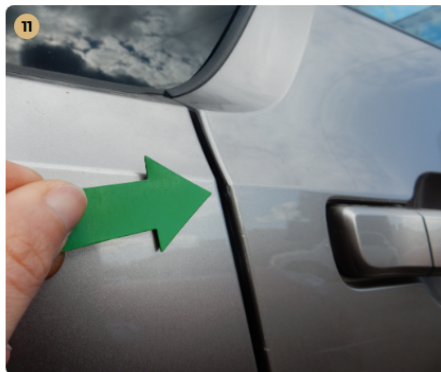
**!** **jobb első ajtó**  
Kisebb sérülés

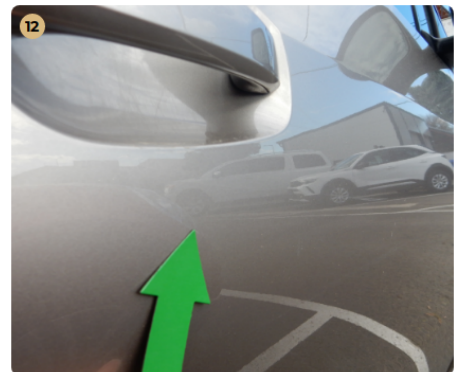
**!** **jobb első ajtó**  
Karcolás

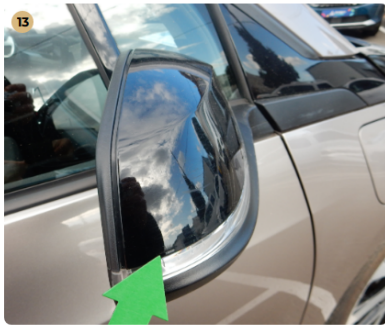
13 **! jobb első ajtó**

Tükör horzsolt

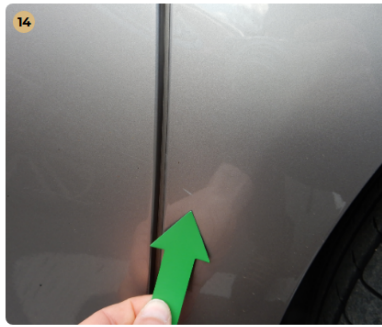
14 **! jobb első sárvédő**

Karc

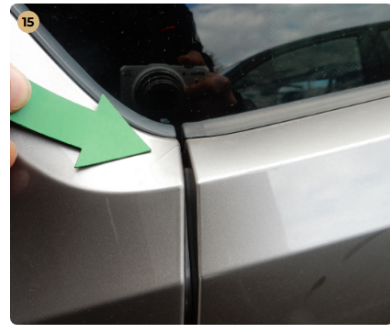
15 **! jobb hátsó sárvédő**

Festék repedés

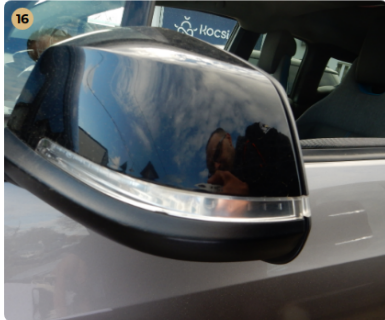
16 **! bal első ajtó**

Karc a tükrön

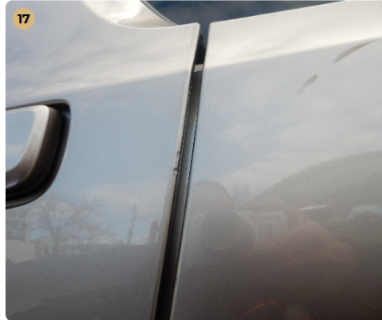
17 **! bal első ajtó**

Apró sérülés a peremen

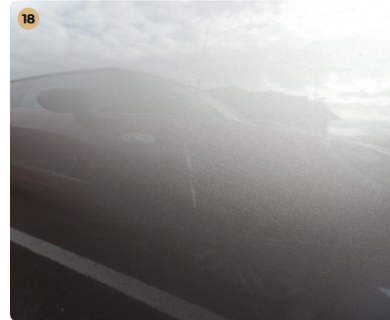
18 **! bal első ajtó**

Karcolás
