Ford Courier Transit Courier 1.5 TDCi Trend EURO6 70 kW

Évjárat
2017. 02.Teljesítmény
70 kW (95LE)Kilométeróra állás
174 227 kmÜzemanyag
DízelSebességváltó
Manuális/kézi

360 PONTOS ÁTVIZSGÁLÁS EREDMÉNYE

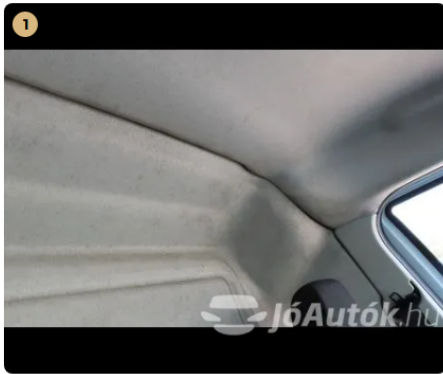
1
tetőkárpit
szennyezett

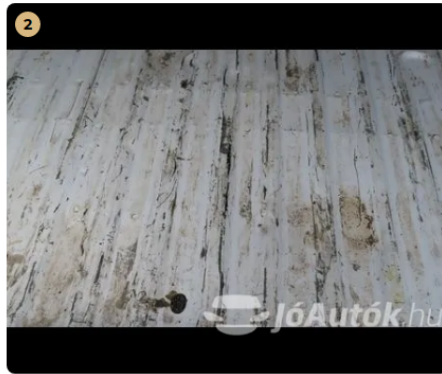
2
csomagtér padló lemez
karcos, horzsolt

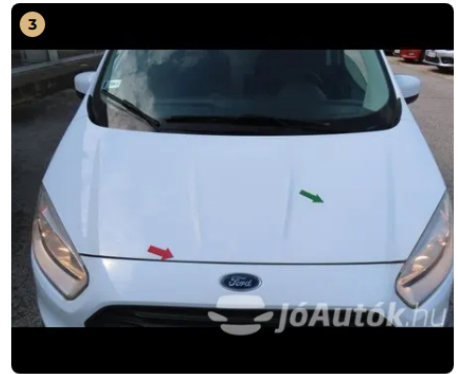
3
motorháztetőn
kavics sérülések

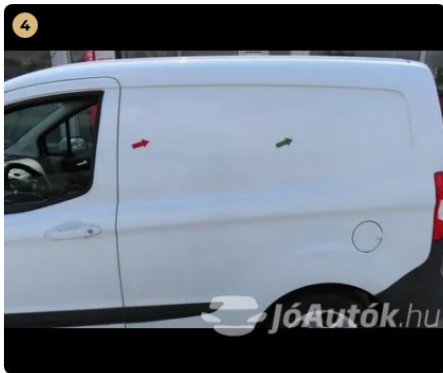
4
mindkét oldalsó panel
horpadások, karcosak

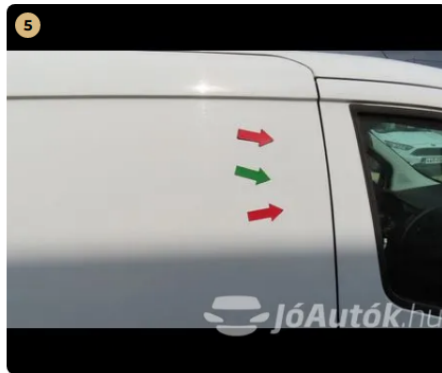
5
jobb oldali panel
horpadt, karcos

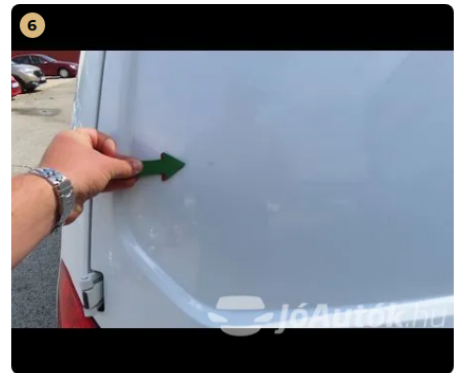
6
csomagtér ajtó
horpadt, karcos

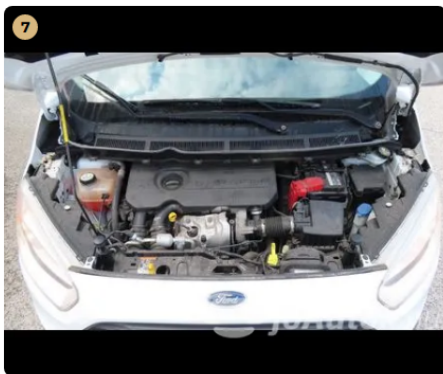
7
motor
szervíz esedékes
