Toyota Auris Auris Touring Sports 1.6 Active MY17 97 kW

360 PONTOS ÁTVIZSGÁLÁS EREDMÉNYE

SZAKVÉLEMÉNY

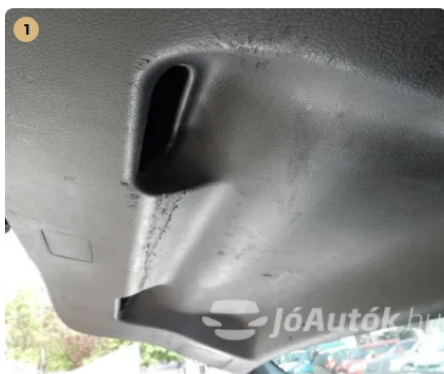
⚠ Karcos csomagtérburkolat

! Karcos csomagterburkólat

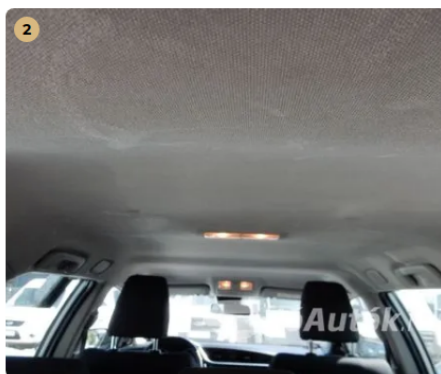
⚠ Karcos tetőkárpit

! Karcos tetokarpit

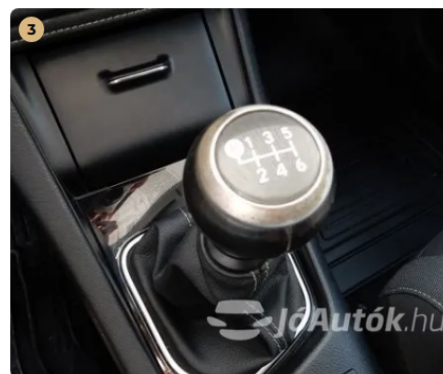
⚠ Kopott váltógom

! Kopott váltogom

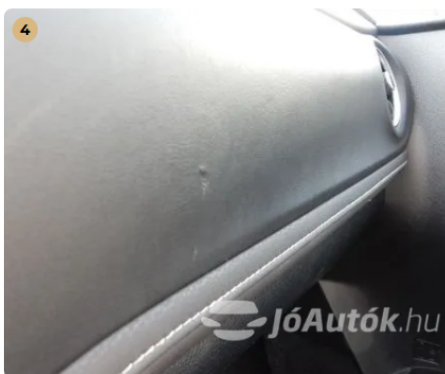
! Apró sérülések a műszerfalon

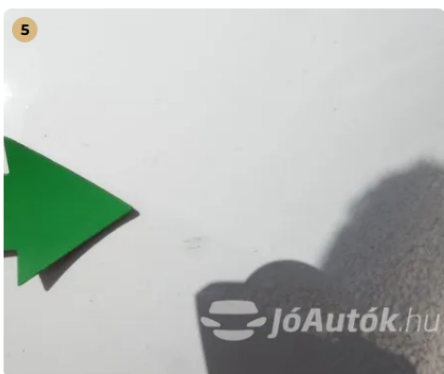
! Karc az első lökhárítón

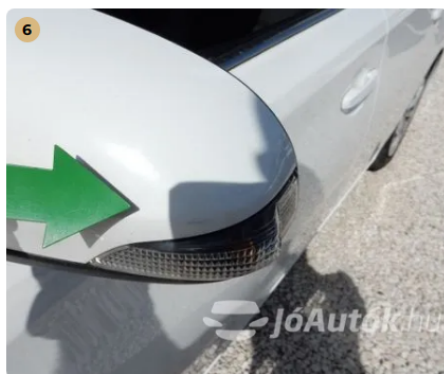
! Karc a bal oldali tükrön

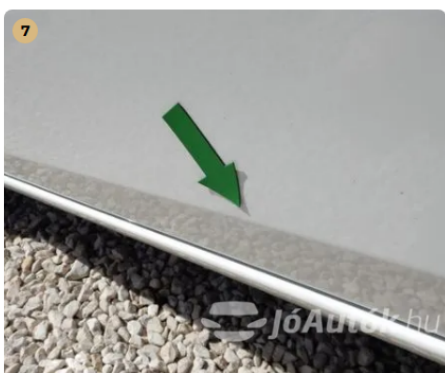
! Apró horpadás a bal első ajtón

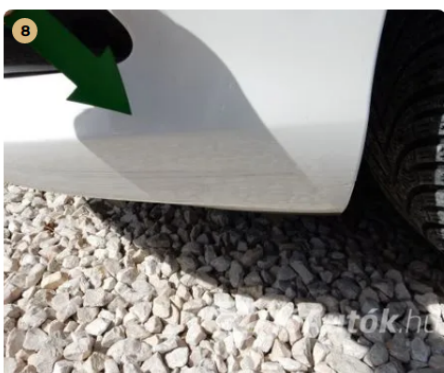
! Horzsolás az első lökhárítón

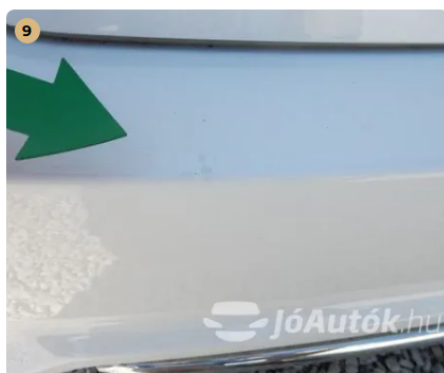
! Apró sérülés a hátsó lökhárítón

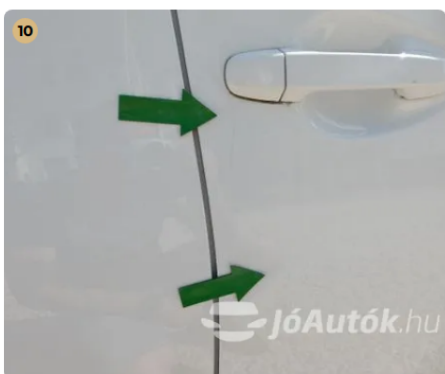
! Karcolás a jobb első ajtón

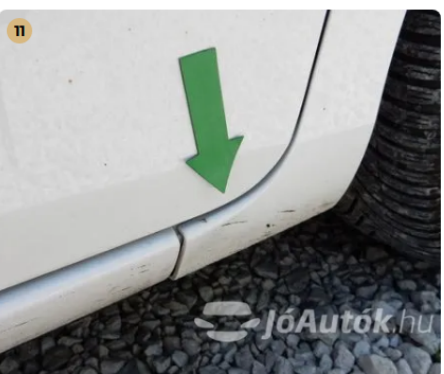
! Kisebb horpadás a jobb első sárvédő alján
