## Hyundai i10 Egyéb 49 kW

Évjárat  
2018. 03.Teljesítmény  
49 kW (65LE)Kilométeróra állás  
100 000 kmÜzemanyag  
BenzinSebességváltó  
Manuális/kézi

## 360 PONTOS ÁTVIZSGÁLÁS EREDMÉNYE

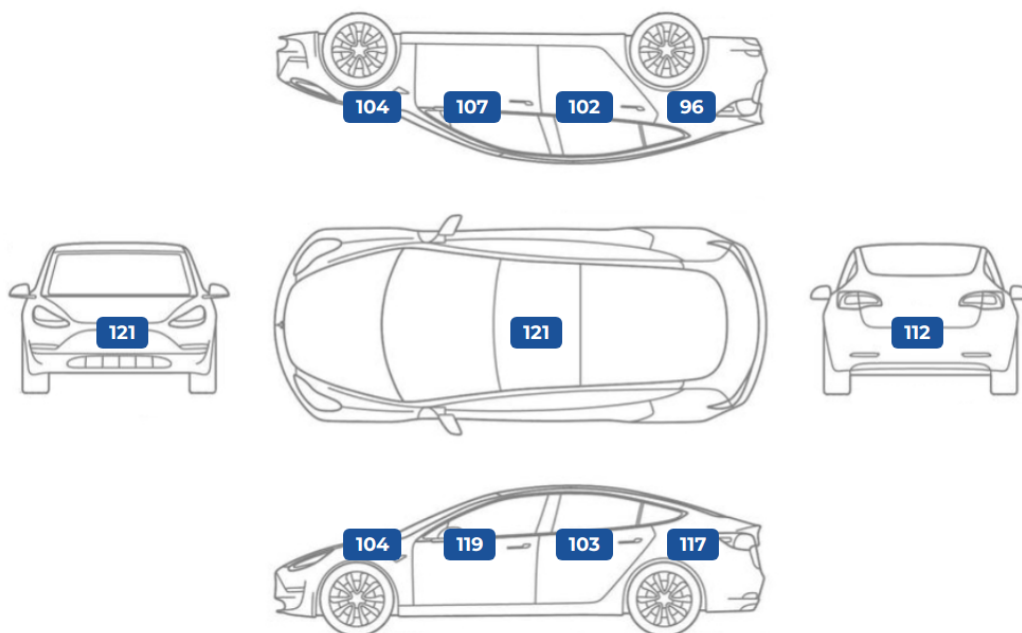
### Karosszéria festékvastagság (mikrométerben)

Szakvélemény: A mérés számottevő eltérést nem mutatott ki.

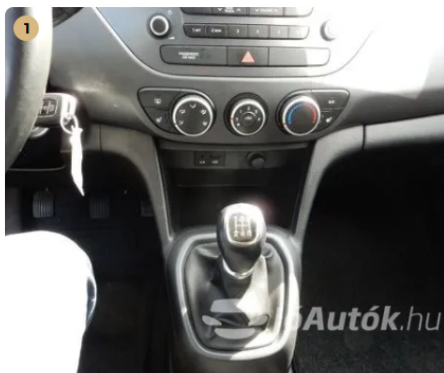
Lásd megjegyzések

⚠ Kuplungnak nagy a holtjátéka  
A kuplunggal foglalkozni kell

Nagyon szép, jó állapotú autó, a kuplunggal foglalkozni kell.

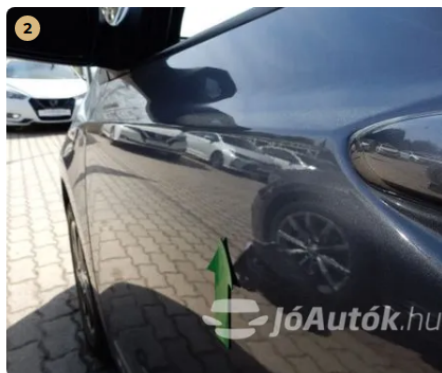
⚠ Apró szemmel alig észrevehető horpadás a bal első ajtón

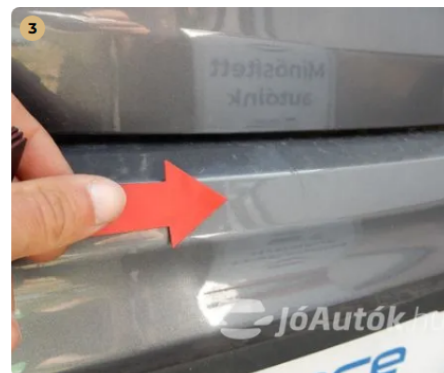
⚠ Hátsó lökhárító karcos

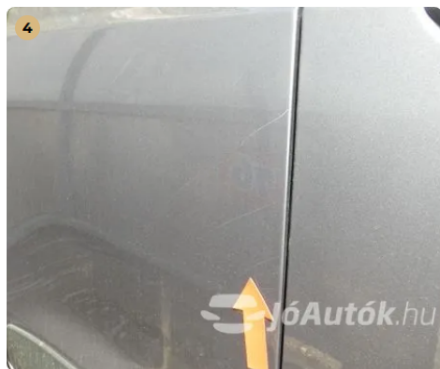
### **Karcok a jobb hátsó ajtón**

Polírozással a nagy része eltüntethető
