## BMW 540 540d xDrive Aut., 4 ajtó, 8 fokozatú tiptronic váltó 235 kW

# 360 PONTOS ÁTVIZSGÁLÁS EREDMÉNYE

Állapotfelmérés dátuma	2024. 05. 14.	Állapotfelmérő cég neve	Net Mobilitás Zrt.
Székhely	1055 Budapest, Honvéd utca 20.	Adószám	25575251-2-41.

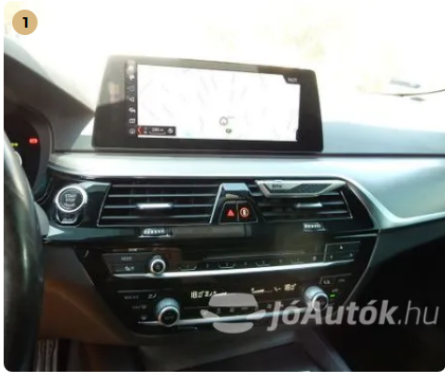
- 1 **✓ Elektromos berendezések**  
Az elektromos berendezések megfelelően működnek

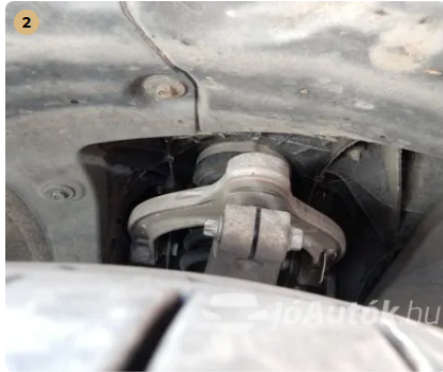
- 2 **✓ Futómű**  
Szélső rúdfejen kopást, sérülést nem találtam.

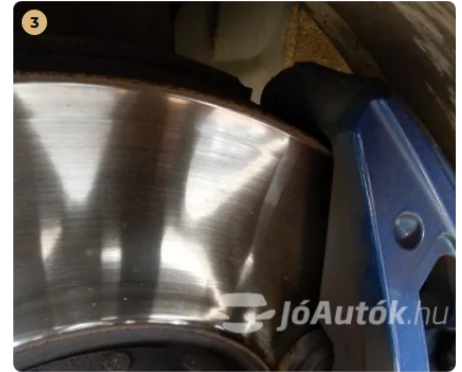
- 3 **✓ Fékrendszer**  
A féktárcsa megfelelő állapotban van.

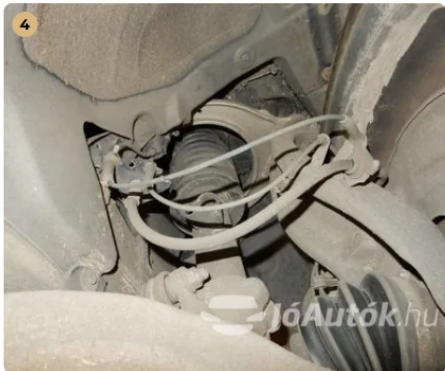
- 4 **✓ Hajtás**  
A féltengely gumiharangoknál szakadást nem észleltem.

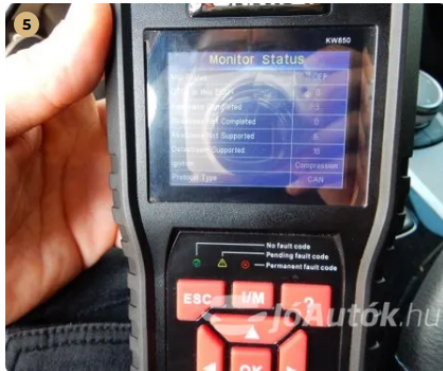
<b>Hibakód kiolvasás:</b>	A hibakód kiolvasás az elvárt eredményeket hozta.. Számítógépes kiolvasás során nem találtam hibát.	5

- 5 **✓ Hibakód kiolvasása**  
Számítógépes kiolvasás során nem találtam hibát.

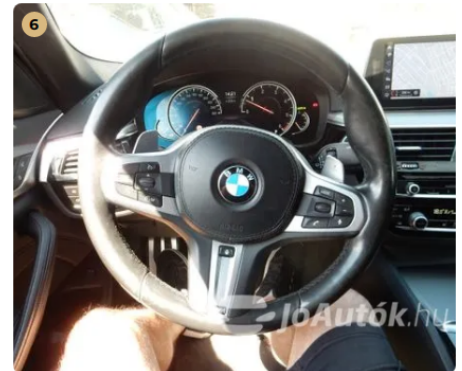
- 6 **⚠ Kárpitozás és belső burkolatok**  
Enyhe kopás a kormánykeréken

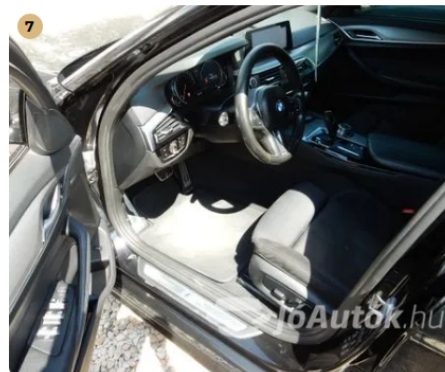
- 7 **✓ Kárpitozás és belső burkolatok**  
Nagyon jó állapotú megkímélt egyedi belső

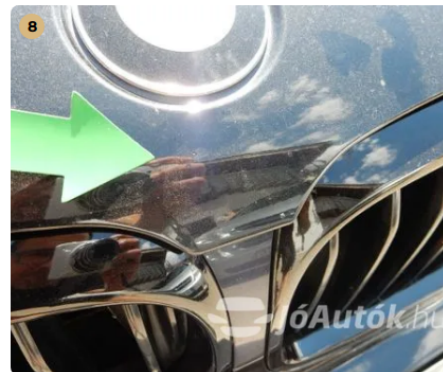
- 8 **⚠ Külső karosszéria elemek**  
Jelentős részük esetelével javítva

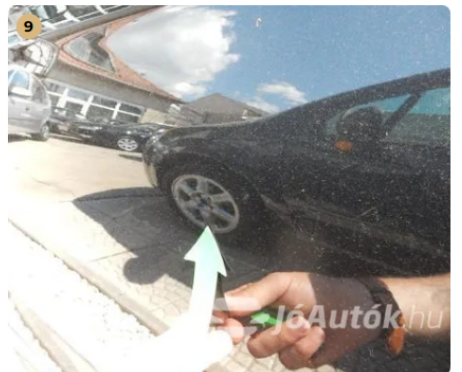
- 9 **⚠ Külső karosszéria elemek**  
Két alig észrevehető apró horpadás a bal első ajtón

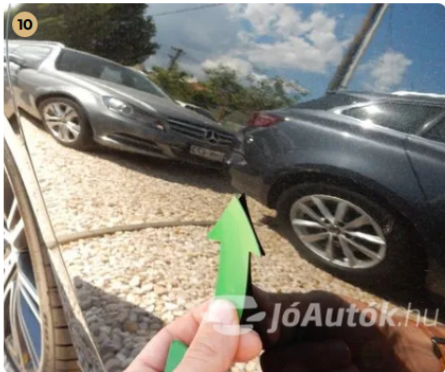
- 10 **⚠ Külső karosszéria elemek**  
Egy alig észrevehető apró horpadás a jobb

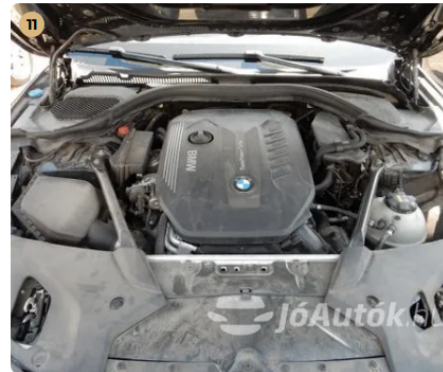
- 11 **✓ Motor**  
Motortérben olajfolyás nem látható.

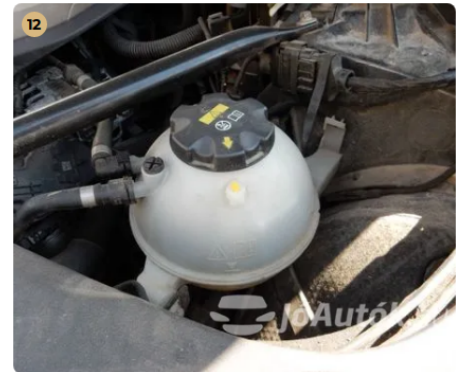
- 12 **✓ Motor**  
A hűtőfolyadék szintje megfelelő.

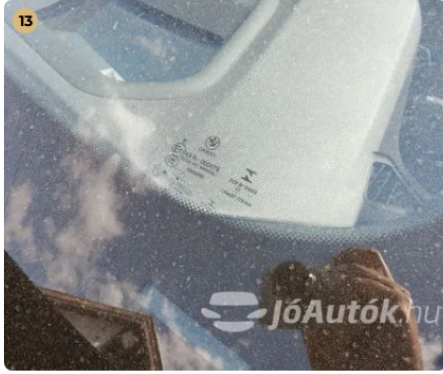
✓ **Szélvédők, üvegek**  
Az első szélvédőn látható sérülés nincs.

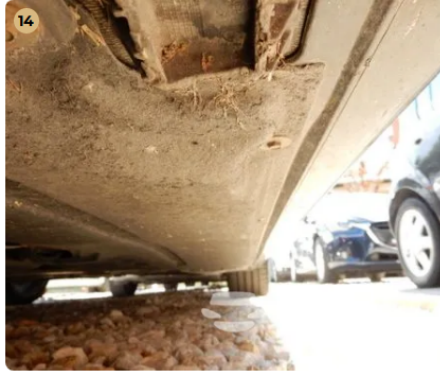
✓ **Utascella és gyűrődő zónák**  
A padlólemez burkolatán javításra utaló nyomok nem láthatók.

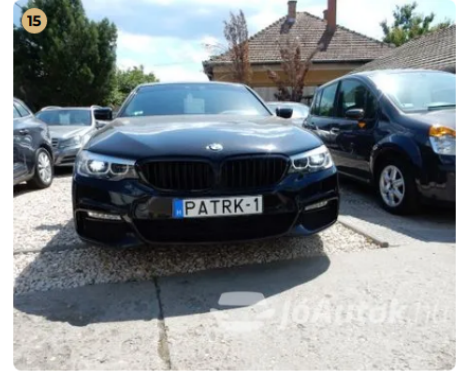
✓ **Világítás**  
Az első fényszórók nem sérültek.
