## Skoda Octavia 1.6 CR TDI Style, 5 ajtó, 5 fokozatú manuális/kézi váltó 85 kW

Kilométeróra állás  
101 129 km

# 360 PONTOS ÁTVIZSGÁLÁS EREDMÉNYE

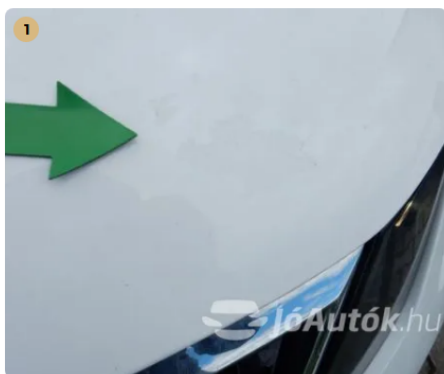
⚠ Motorháztetőn lakkhiba

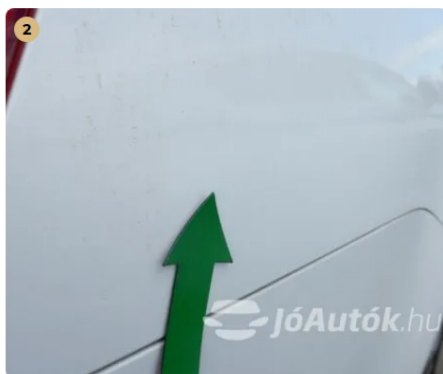
⚠ Jobb hátsó sárvédőn apró horpadás

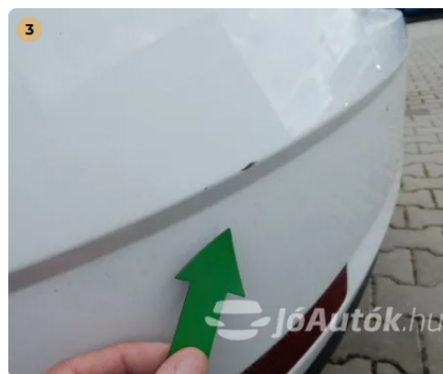
⚠ Horzsolás a hátsó lökhárítón

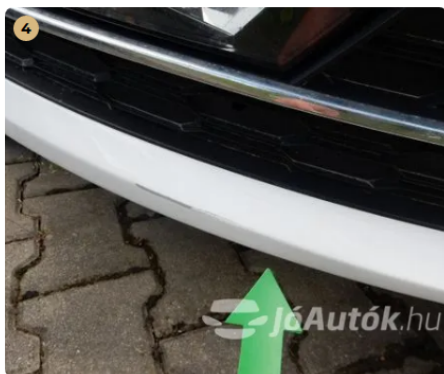
⚠ Horzsolás az első lökhárítón
