Fiat Galaxy Tipó Kombi 1.4 T-Jet Easy 88 kW

Évjárat 2019. 02.	Teljesítmény 88 kW (120LE)	Kilométeróra állás 196 368 km	Üzemanyag Benzin	Sebességváltó Manuális / kézi
----------------------	-------------------------------	----------------------------------	---------------------	----------------------------------

Gyártási év:	2019. 02.	Első forgalomba helyezés:	2019. 02.
Első hazai forgalomba helyezés:	2019. 02.	Műszaki érvényes:	2024. 10.
Alvázszám:	ZFA35600006M71474	Rendszám:	RHA489
Szín:	Fehér	Szervízkönyv:	vezetett
Gyári kulcsok:	2 db	Másolt kulcsok:	- db

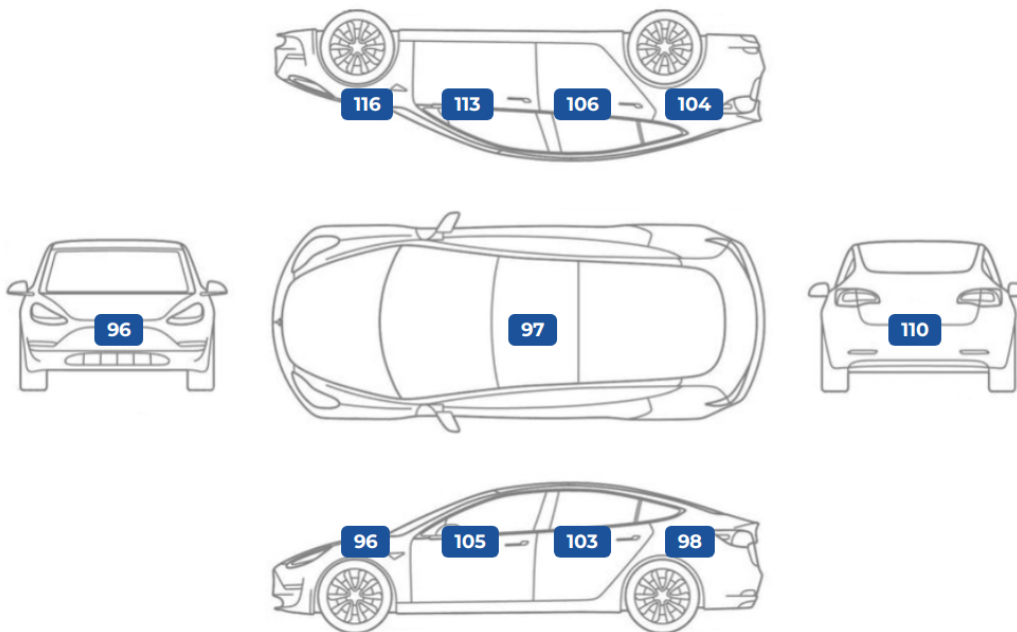
Karosszéria festékvastagság (mikrométerben)

Szakvélemény: A mért értékek alapján eredeti fényezésű gépkocsi.

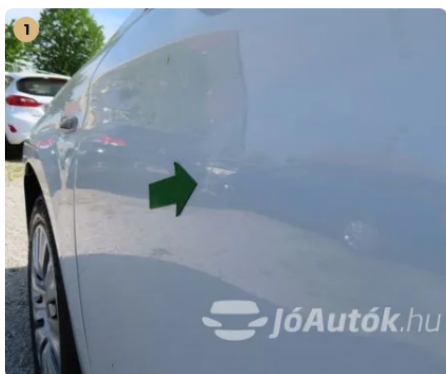
⚠ Külső karosszéria elemek

Bal első ajtón minimális karcolás található!
