Toyota Corolla Verso Verso 1.6 Active Trend TSS 97 kW

Évjárat
2017. 05.Teljesítmény
97 kW (LE)Kilométeróra állás
153 759 kmÜzemanyag
BenzinSebességváltó
Manuális / kézi

MÉRÉSI EREDMÉNYEK

360 PONTOS ÁTVIZSGÁLÁS EREDMÉNYE

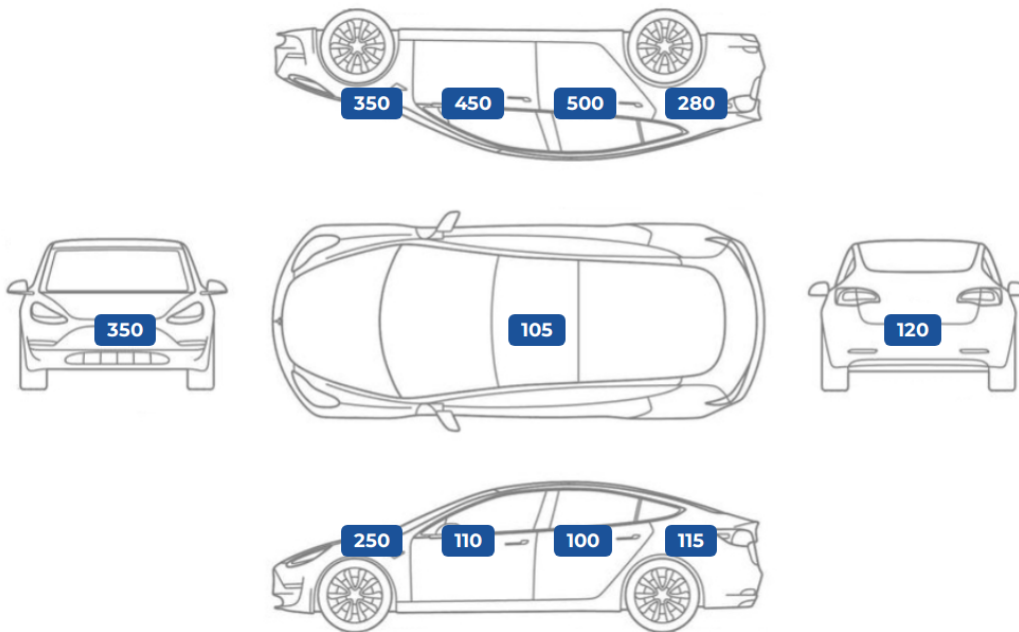
Karosszéria festékvastagság (mikrométerben)

Szakvélemény: a jármű motorháztetője és jobb oldalán több elem is újra lett fényezve

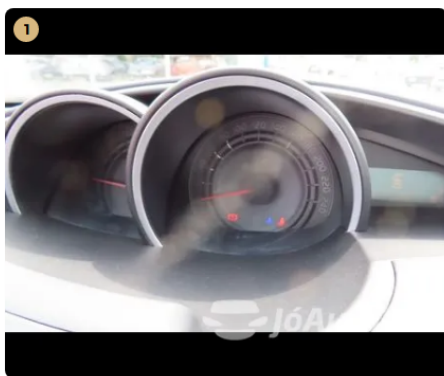
1 **✓ Elektromos berendezések**
Műszerfalenyek megfelelően működnek. -

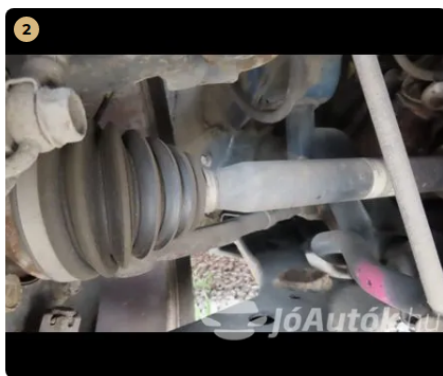
2 **✓ Futómű**
A féltengelyen zsíros / olajos kicsapódás nem látható. -

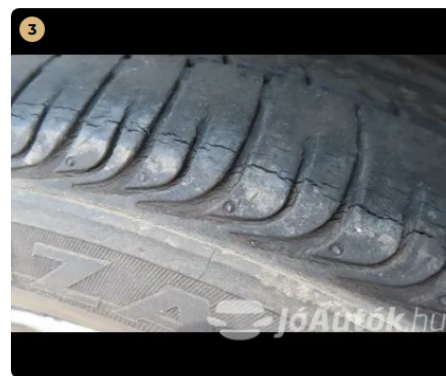
3 **! Gumiabroncsok**
A gumiabroncsok odalfala repedezett. gumiabroncsok repedezettek és öregek, cserére javasoltak

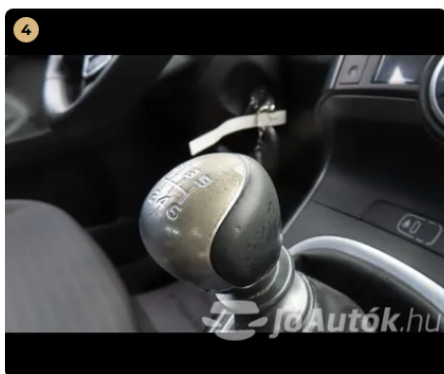
4 **! Kárpitozás és belső burkolatok**
A váltó gomb kopott. -

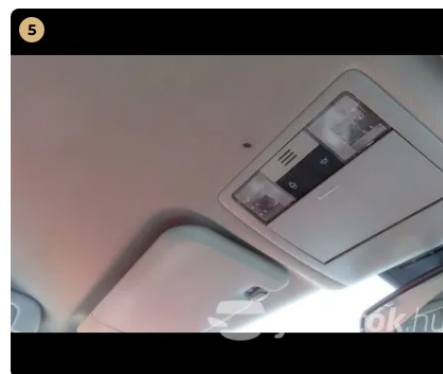
5 **! Kárpitozás és belső burkolatok**
Tetőkárpit takarítást, kozmetikát igényel. -

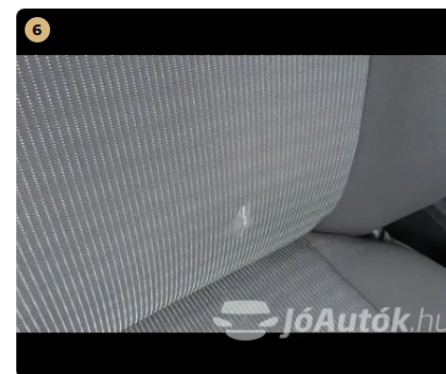
6 **! Kárpitozás és belső burkolatok**
Egyéb szennyezettek

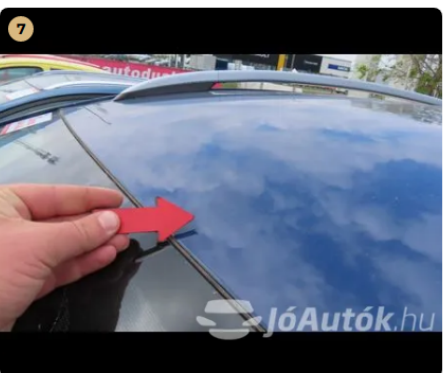
7 **! Külső karosszéria elemek**
Az autó használatából eredő apró kavicsfelverődések, hajszal karcok láthatóak motorháztetőn és tetőn kavics sérülések és horpadás

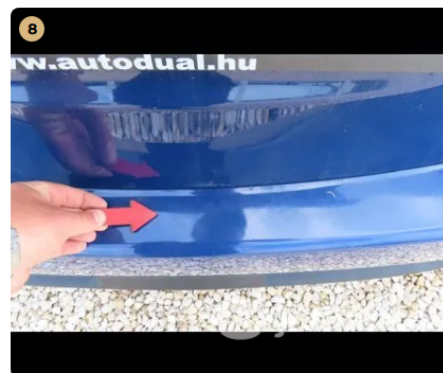
8 **! Külső karosszéria elemek**
Egyéb matt és karcos

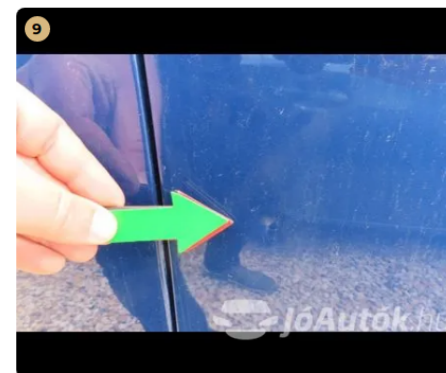
9 **! Külső karosszéria elemek**
Egyéb horpadás

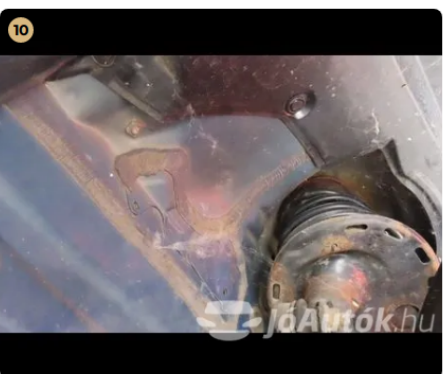
10 **✓ Utascella és gyűrődő zónák**
A doblemez belső oldalán deformálódás nyomai nem találhatóak. -
