Hyundai i40 i40 1.6 GDI Comfort 99 kW

360 PONTOS ÁTVIZSGÁLÁS EREDMÉNYE

Állapotfelmérés dátuma	2024. 03. 22.	Állapotfelmérő cég neve	Net Mobilitas Zrt.
Székhely	1055 Budapest, Honvéd utca 20. Adószám		25575251-2-41.

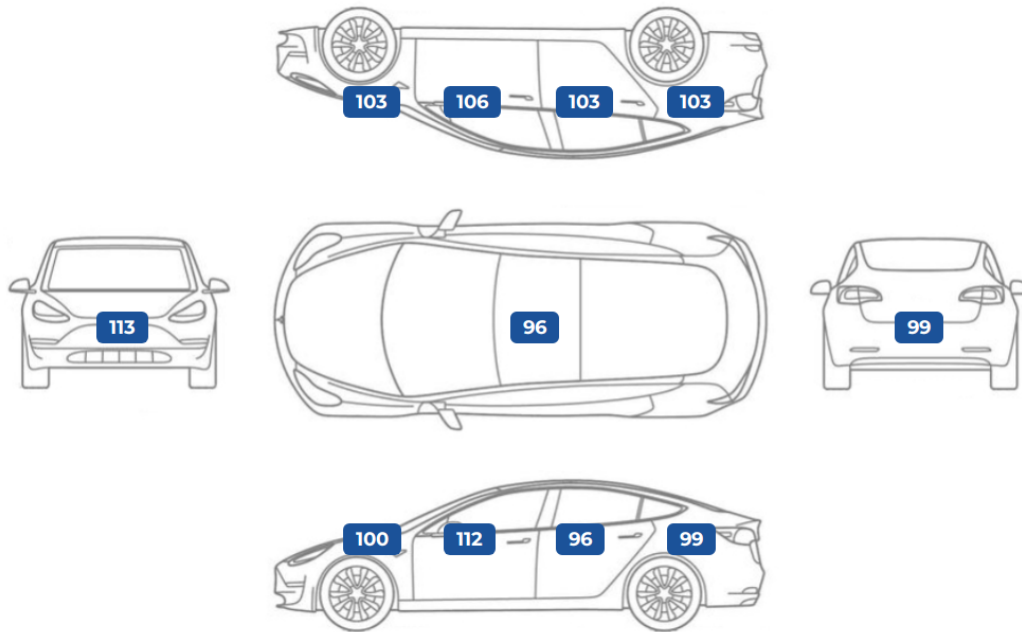
Karosszéria festékvastagság (mikrométerben)

Szakvélemény: A mért értékek alapján eredeti fényezésű!

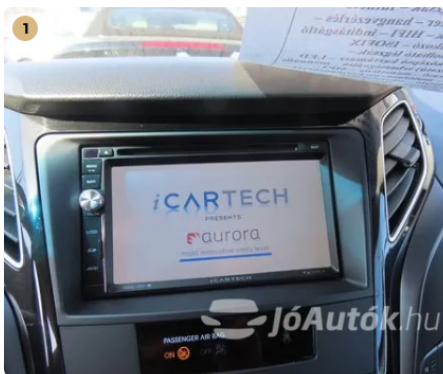
Design led kijelző.

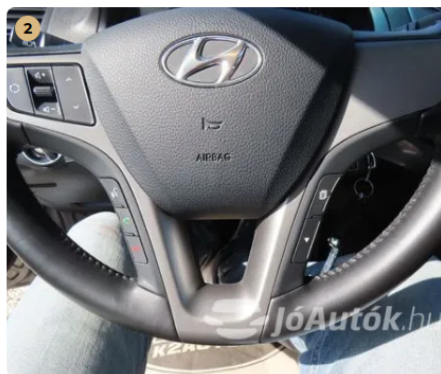
Multi kormány

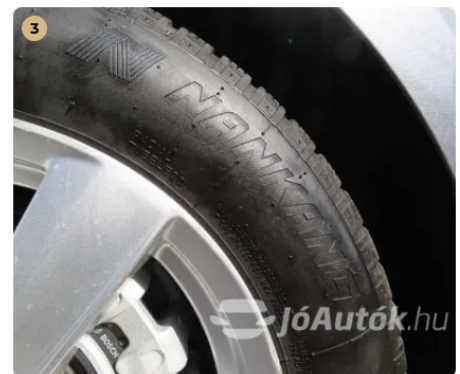
Új fékbetétek!
