Mercedes-Benz E 300 E 300 de T 9G-TRONIC EQ Power, 5 ajtó, 9 fokozatú tiptronic váltó 143 kW

Kilométeróra állás
86 137 km

360 PONTOS ÁTVIZSGÁLÁS EREDMÉNYE

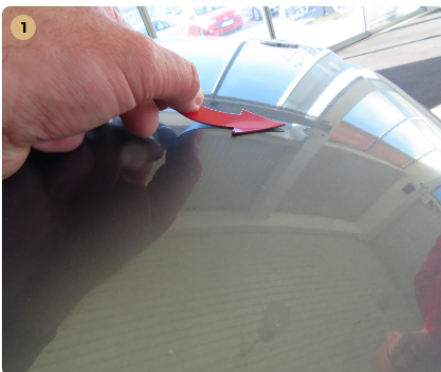
! motorháztető

Kavicsos
