Skoda Octavia Octavia Combi 1.6 CR TDI Ambition 81 kW

360 PONTOS ÁTVIZSGÁLÁS EREDMÉNYE

Állapotfelmérés dátuma	2024. 02. 12.	Állapotfelmérő cég neve	Net Mobilitas Zrt.
Székhely	1055 Budapest, Honvéd utca 20.	Adószám	25575251-2-41.

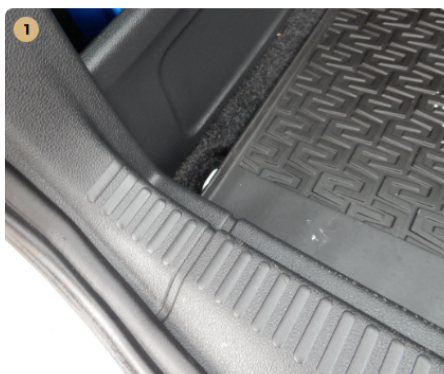
⚠ Csomagtartó

Karcos burkolat
