## Renault Espace SPACE V 1.8 TCe Magnetic 4Control EDC7 (7 személyes) THM 5,9%-tól! - Mo-i - EGYGAZDÁS - PANO - LED - NAVI - BŐR!!! 165 kW

Évjárat  
2018. 01.

Kilométeróra állás  
72 469 km

### 360 PONTOS ÁTVIZSGÁLÁS EREDMÉNYE

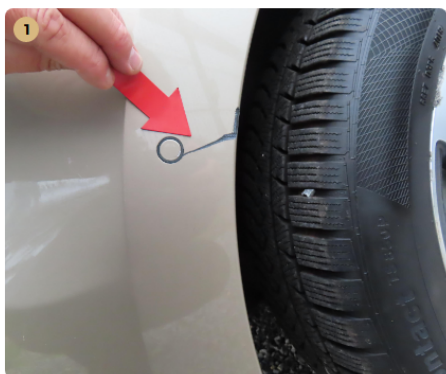
### ⚠ ELSŐ LÖKHÁRÍTÓ

MINIMÁLIS FÉNYSRÜLÉS
