MŰSZAKI ÁLLAPOTLAP

Ford 116 Fiesta 1.5 TDCi Trend Technology 63 kW

Évjárat
2018. 02.Teljesítmény
63 kW (85LE)Kilométeróra állás
178 199 kmÜzemanyag
DízelSebességváltó
Manuális/kézi

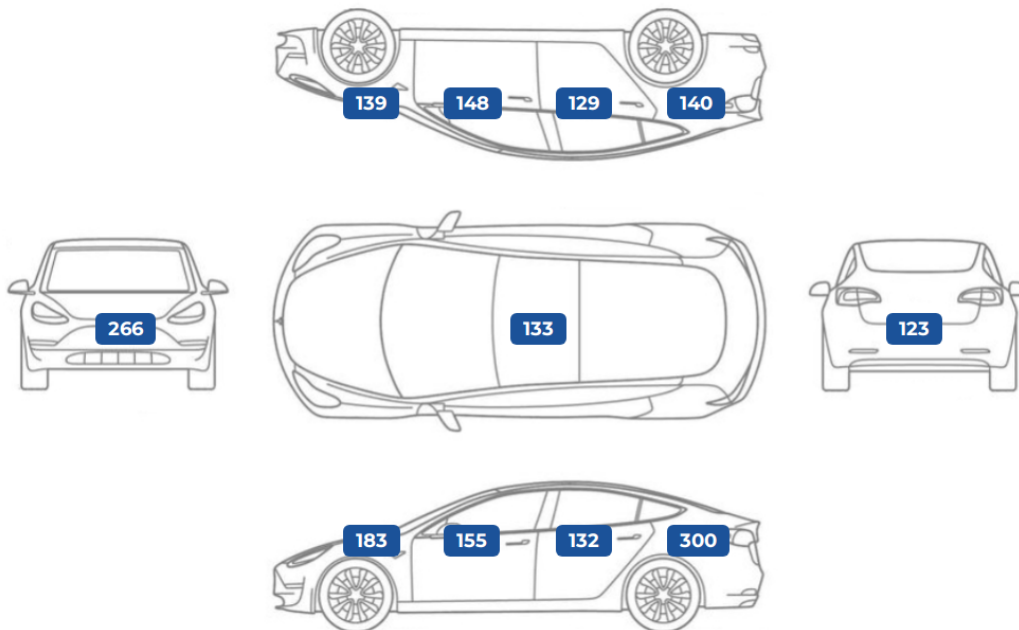
Karosszéria festékvastagság (mikrométerben)

Külső karosszéria elemek:	Korának és futásának megfelelő. A festékmérés során eltérő mértéket találtam.	
Kárpitozás és belső burkolatok:	Korának és futásának megfelelő. Az autó utastere normál, korának megfelelő.	5
Felnik:	Futásának megfelelő. Disztárca gyári.

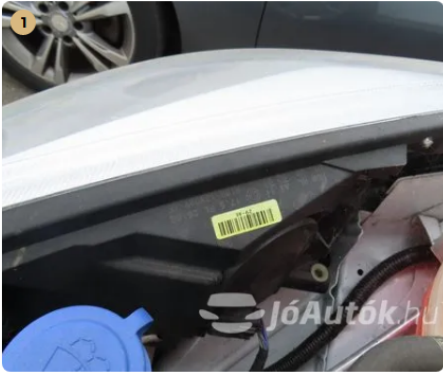
gyári lámpák

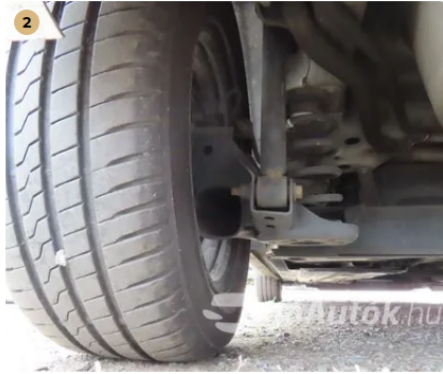
száraz lengéscsillapítók

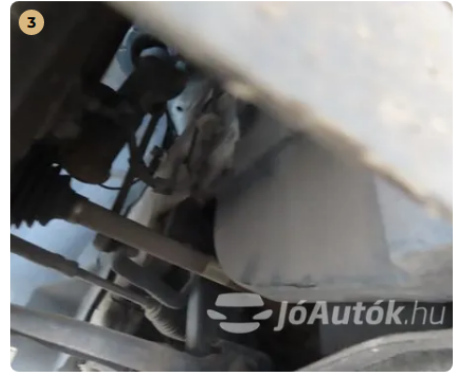
száraz féltengelyek

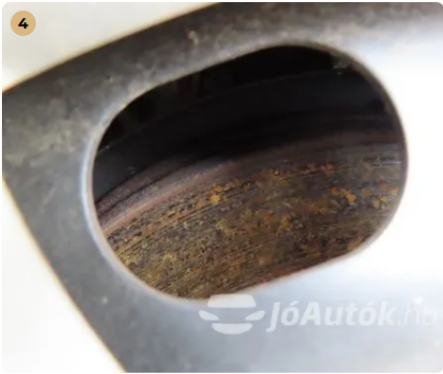
féktárcsán felületi korrodáció

Kitekert kormányzott kerekek mellett ellenőriztük a fékcsövek, fékkábelek, féknyereg állapotát, illetve a féktárcsabelső oldalát Fékárcsa esetében a felületi korrózió általában csak a használat hiányát jelzi, de a vállas, illetve barázdált féktárcsa tényleges rendellenesség

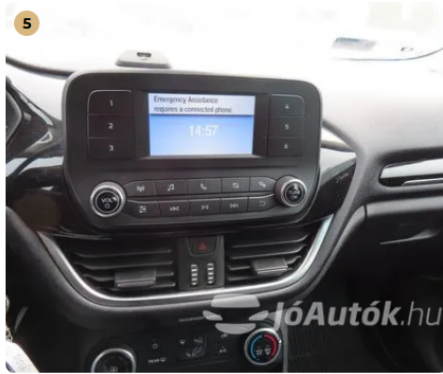
led kijelző

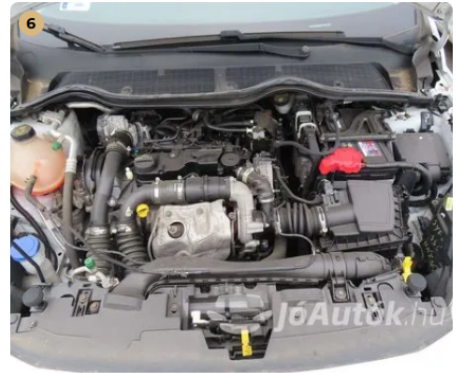
száraz motortér

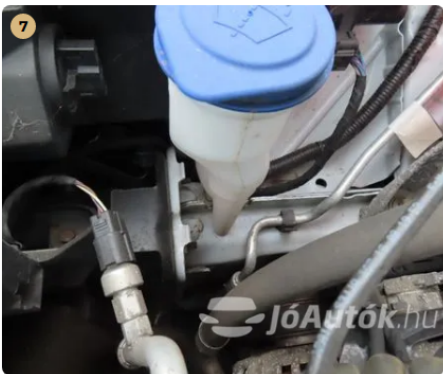
gyári nyúlványok
