Toyota Corolla Egyéb 72 kW

Évjárat
2022. 02.Teljesítmény
72 kW (96LE)Kilométeróra állás
39 287 kmÜzemanyag
Hibrid (benzin)Sebességváltó
Fokozatmentes automat...

360 PONTOS ÁTVIZSGÁLÁS EREDMÉNYE

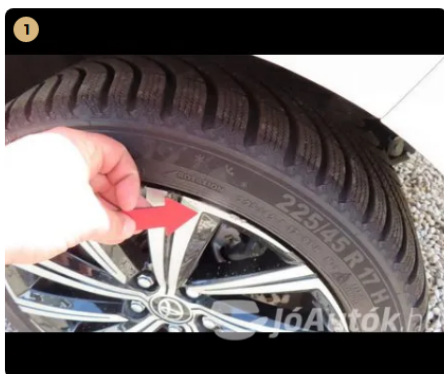
⚠ **bal hátsó felni**
horzsolt

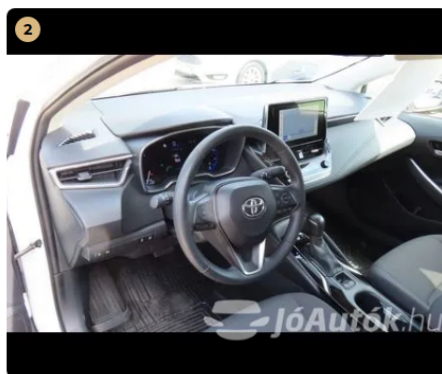
✓ **belső burkolatok és kárpitozás**
kitűnő állapotban

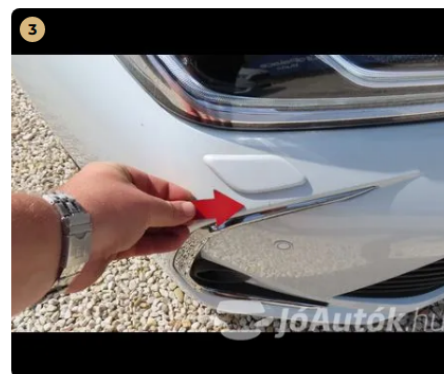
⚠ **első vészhártó**
apró kavics sérülések

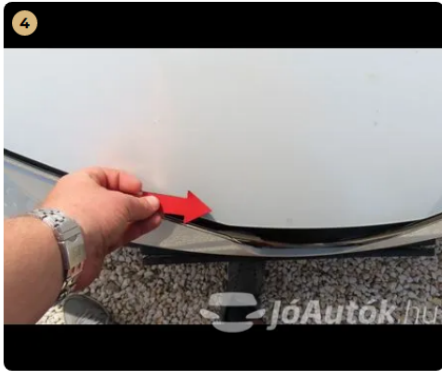
! motorháztető
apró kavics felverődés

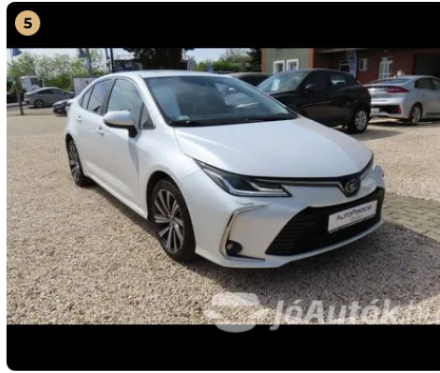
✓ fényezés
kiváló állapotban

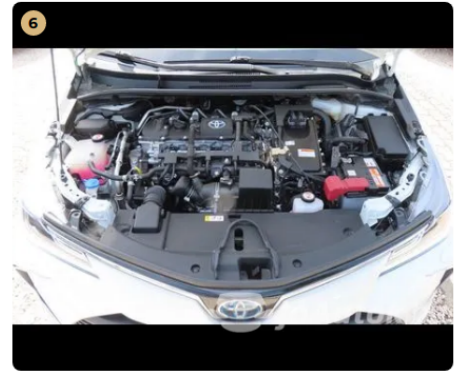
✓ motor
szervizelt, hibátlan állapotú
