Nissan X-Trail X-Trail 2.0 dCi Acenta 4x4 Xtronic 130 kW

360 PONTOS ÁTVIZSGÁLÁS EREDMÉNYE

Állapotfelmérés dátuma	2024. 04. 11.	Állapotfelmérő cég neve	Net Mobilitas Zrt.
Székhely	1055 Budapest, Honvéd utca 20.	Adószám	25575251-2-41.

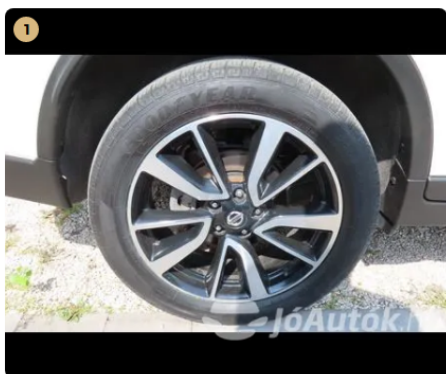
✓ felnik

szép megkímélt, hibátlan állapotban

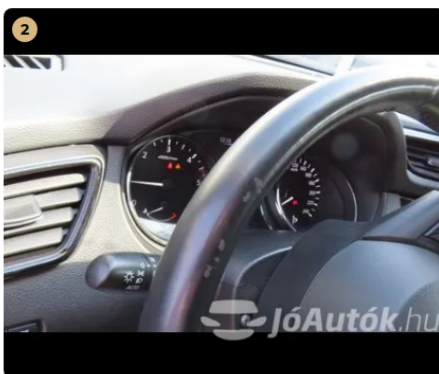
⚠ kormány

kopott

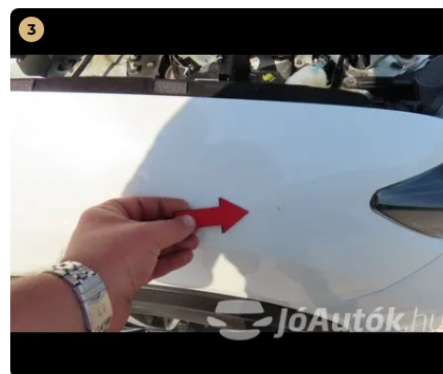
⚠ jobb ELSŐ SÁRVÉDŐ

APRÓ KAVICS SÉRÜLÉS

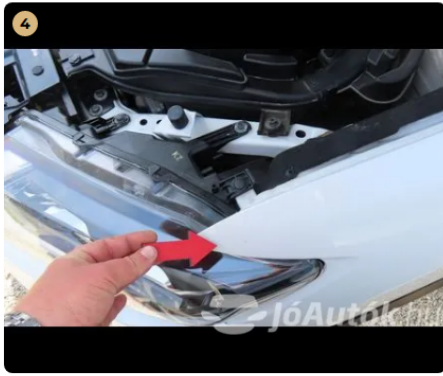
! bal első sárvédő
kavics sérülés

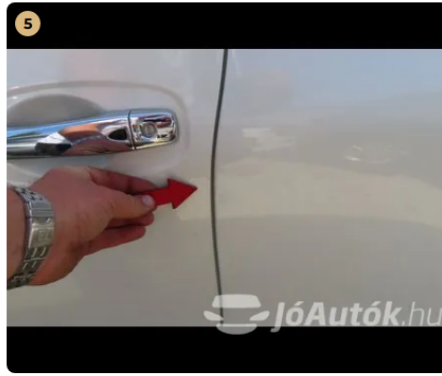
! bal első ajtó
apró fény sérülés

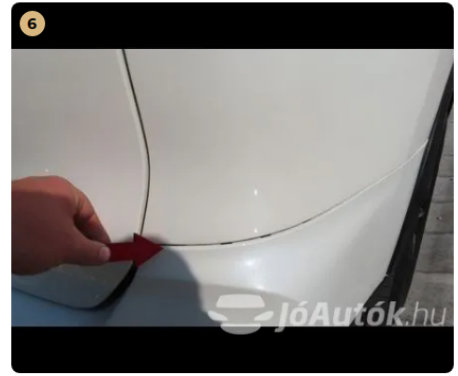
! hátsó vészharító
enyhén eláll

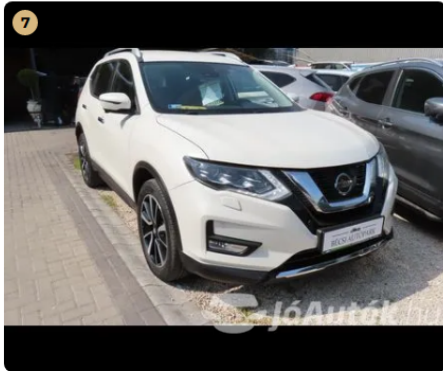
✓ fényezés
gyári állapotú, nagyon megkímélt
