Mercedes-Benz E-osztály E 200 Classic 135 kW

360 PONTOS ÁTVIZSGÁLÁS EREDMÉNYE

Állapotfelmérés dátuma	2024. 02. 13.	Állapotfelmérő cég neve	Net Mobilitas Zrt.
Székhely	1055 Budapest, Honvéd utca 20. Adószám		25575251-2-41.

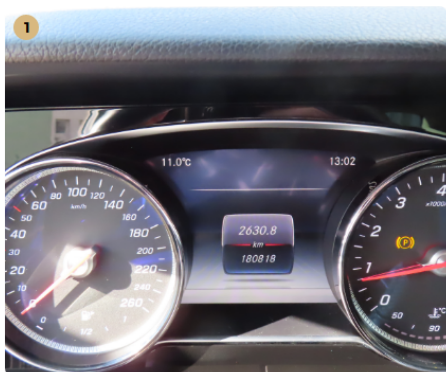
1 kézfék

elektromos kézfék szervizelést igényel

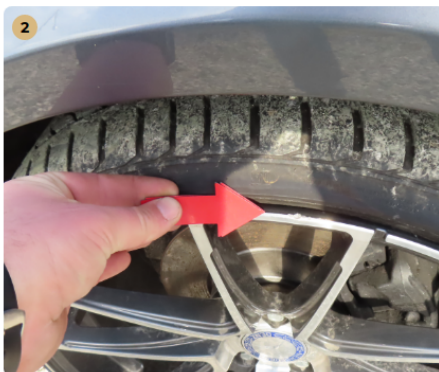
2 bal első felni

mind a 4 felni horrszolt

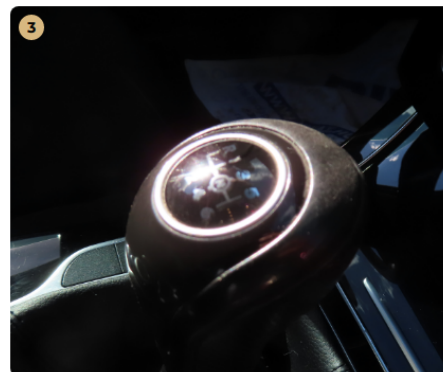
3 műszerfal

váltógomb, közép konzol kopott

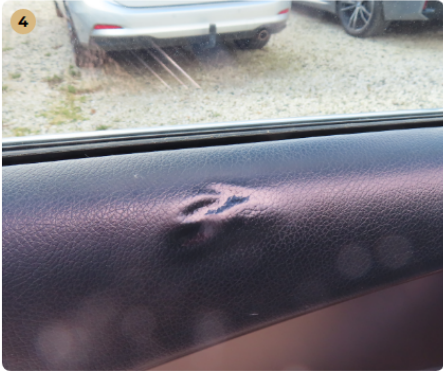
4 bal első ajtókárpít
kopott

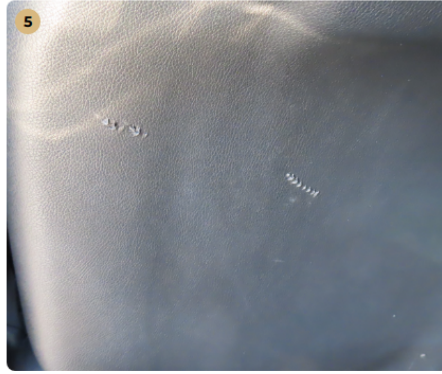
5 bal első üléskárpít
háttámla karcos

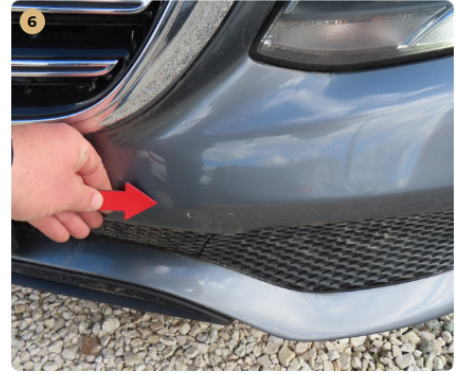
6 első lökhárító
karcos, kavics sérült

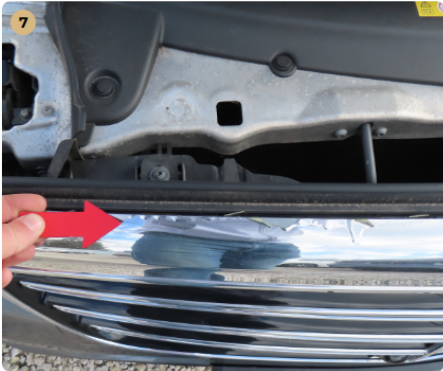
7 első lökhárító
hűtőrács króm hibás

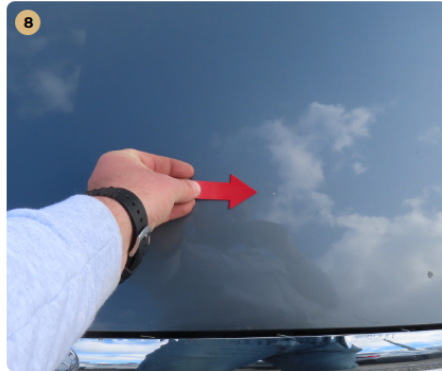
8 motorháztető
kavics sérült

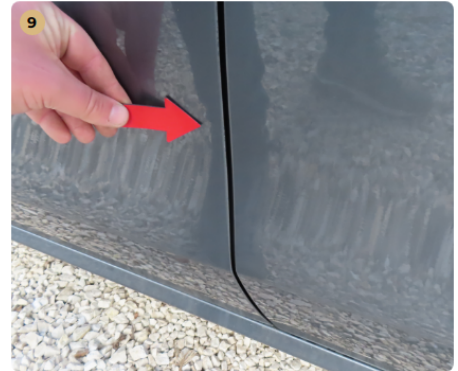
9 bal első ajtó
fény sérült

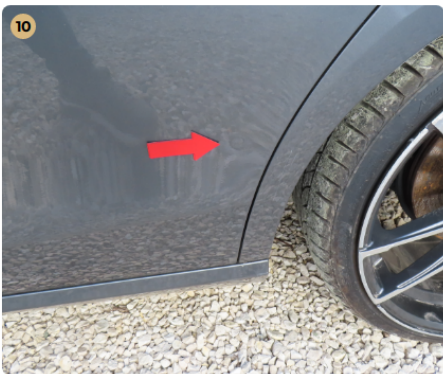
10 bal hátsó ajtó
horpadás, fény sérülés

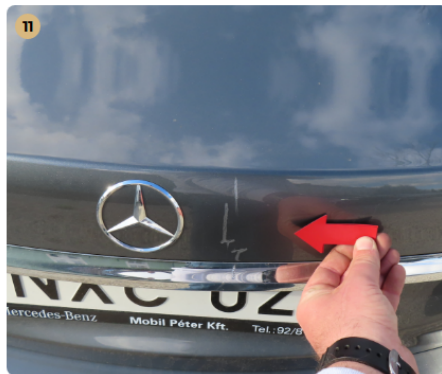
11 csomagtartótető
karcos, fény sérült

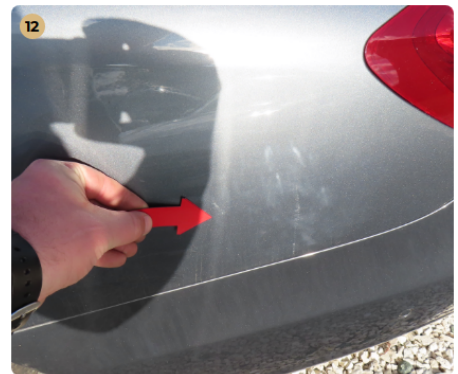
12 jobb hátsó sárvédő
fény sérülés

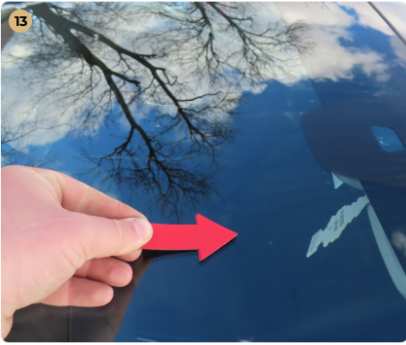
! első szélvédő

kavicsos
