Mercedes-Benz E 350 Egyéb 155 kW

Évjárat 2016. 01.	Teljesítmény 155 kW (211LE)	Kilométeróra állás 126 613 km	Üzemanyag Hibrid (benzin)	Sebességváltó Triptonik
----------------------	--------------------------------	----------------------------------	------------------------------	----------------------------

Állapotfelmérés dátuma	2024. 04. 16.	Állapotfelmérő cég neve	Net Mobilitas Zrt.
Székhely	1055 Budapest, Honvéd utca 20. Adószám		25575251-2-41.

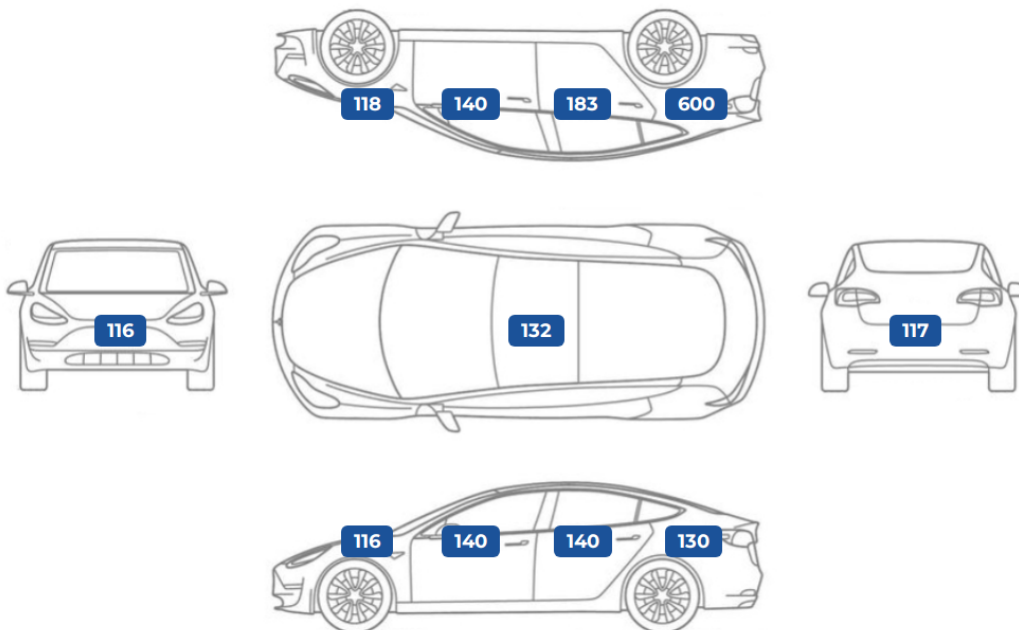
Karosszéria festékvastagság (mikrométerben)

Szakvélemény: A jobb hátsó sárvédő szakszerűen újra lett fényezve.

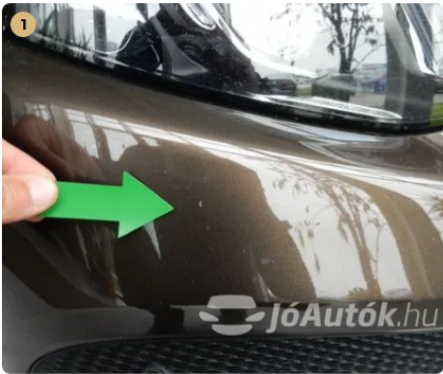
⚠ Első lökhárítón kavicsnyomok

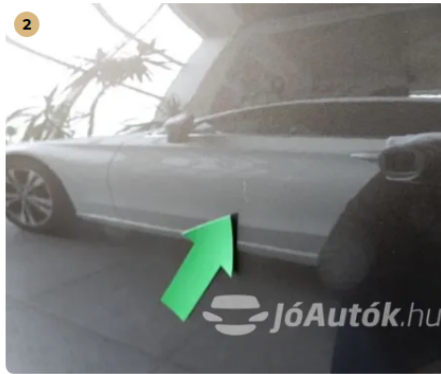
⚠ Apró karc a bal első ajtón

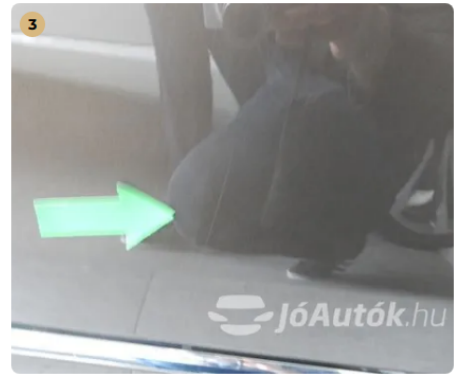
⚠ Karc a bal hátsó ajtón

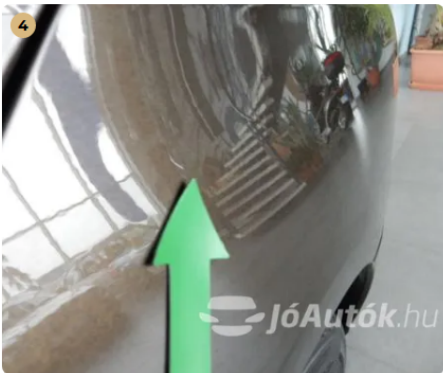
⚠ Karc a bal hátsó sárvédőn

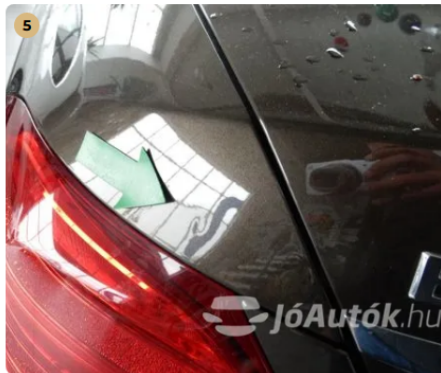
⚠ Apró horpadás a bal hátsó sárvédőn

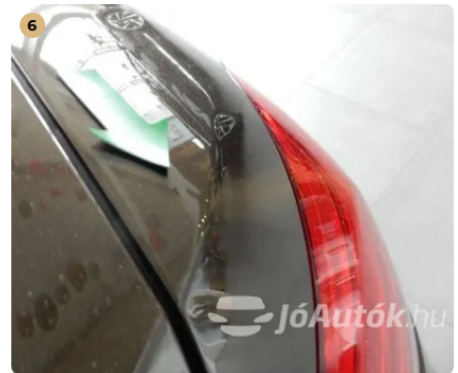
⚠ Apró horpadás a jobb hátsó sárvédőn
