## Kia Sorento SORENTO 2.2 CRDI LX Plus 4WD (Automata) [7 személy] Mo-i. szervizszámlák. 1 év garancia. ÁFÁ-s kW

Évjárat  
2020. 05.Teljesítmény  
kW (197LE)Kilométeróra állás  
174 388 kmÜzemanyag  
DízelSebességváltó  
Triptonik

## 360 PONTOS ÁTVIZSGÁLÁS EREDMÉNYE

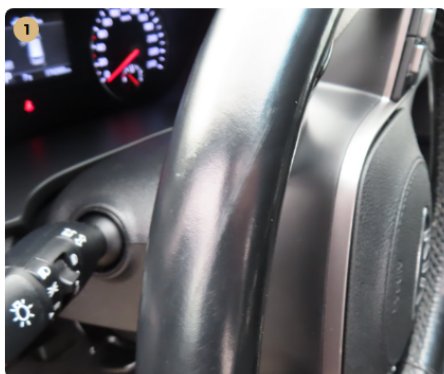
#### ! műszerfal

kormány enyhén kopott

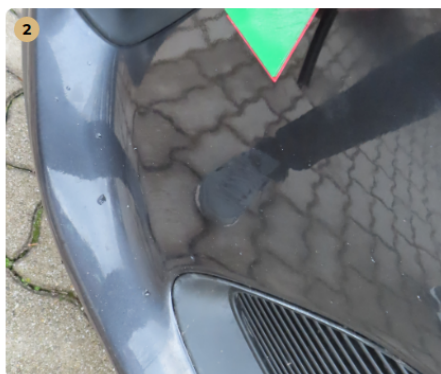
#### ! első lökhárító

kavicsos

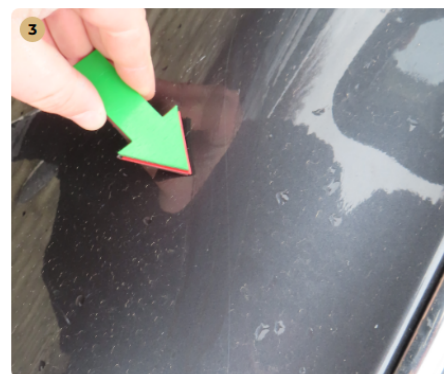
#### ! bal első ajtó

karcos, fénysérült

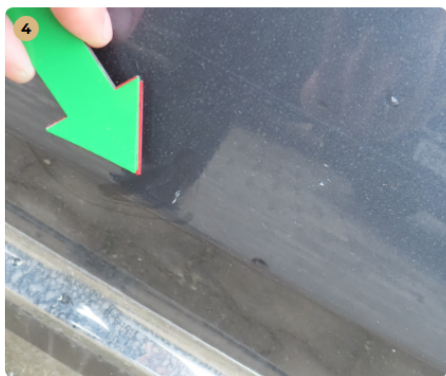
! **bal hátsó ajtó**  
karcos, fénysérült

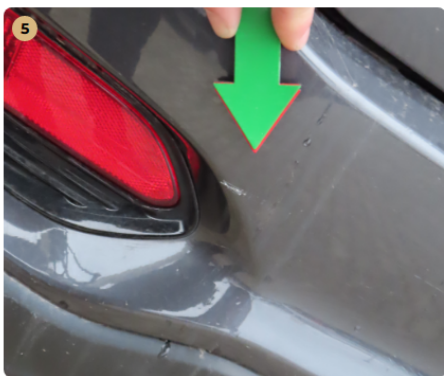
! **hátsó lökhárító**  
karcos, horzsolt

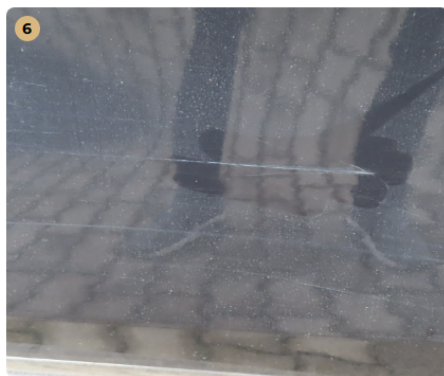
! **jobb első ajtó**  
karc
