Opel E-tron Combo Life 1.2 T Edition Plus XL 81 kW

Évjárat
2019. 10.Teljesítmény
81 kW (110LE)Kilométeróra állás
96 277 kmÜzemanyag
BenzinSebességváltó
Manuális/kézi

360 PONTOS ÁTVIZSGÁLÁS EREDMÉNYE

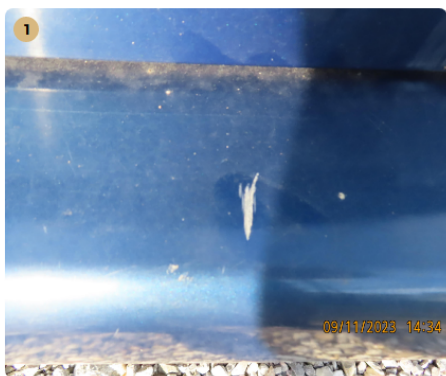
Hátsó lökhárító

Külső karosszéria elemek	Korának és futásának megfelelő	1
Kárpitozás és belső burkolatok	Korának és futásának megfelelő	
Felnik	Futásának megfelelő

Karcos fénysérült
