BMW 116 Z4 2.3i 150 kW

Évjárat 2009. 04.	Teljesítmény 150 kW (204LE)	Kilométeróra állás 187 000 km	Üzemanyag Benzin	Sebességváltó Manuális/kézi
----------------------	--------------------------------	----------------------------------	---------------------	--------------------------------

360 PONTOS ÁTVIZSGÁLÁS EREDMÉNYE

Állapotfelmérés dátuma	2024. 02. 13.	Állapotfelmérő cég neve	Net Mobilitas Zrt.
Székhely	1055 Budapest, Honvéd utca 20.	Adószám	25575251-2-41.

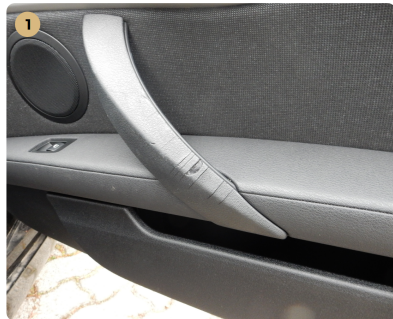
! jobb első ajtókárpit
Sérülések a behúzó

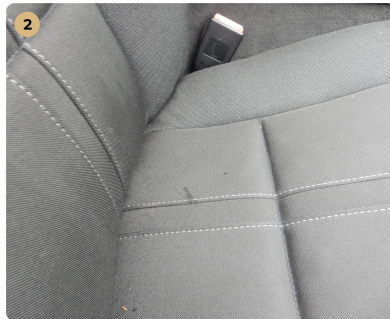
! jobb első üléskárpit
Kisebbsz szakadás

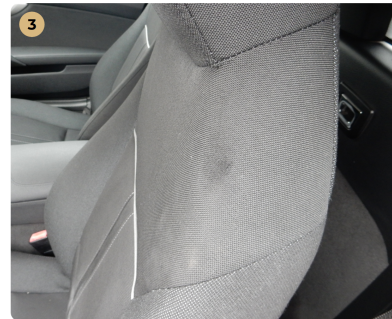
! bal első üléskárpit
Kidörzsölődés

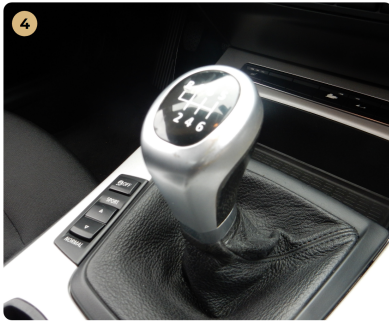
! műszerfal

Váltógombon kopás

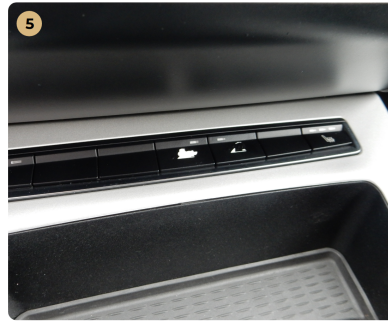
! műszerfal

Kopás a gombon

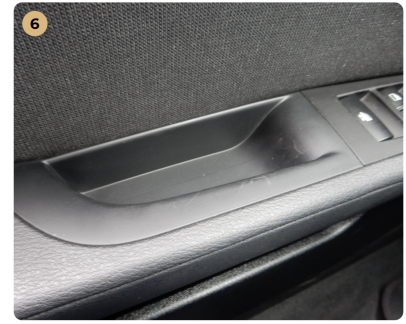
! bal első ajtókárpit

Karcolások

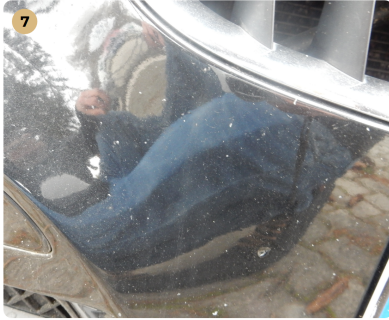
! első lökhárító

Rengeteg apró kavicsnyom

A lökhárítók műanyag felületén lévő esztétikai sérülések javítása a tulajdonos döntése, további problémát önmagukban nem okoznak

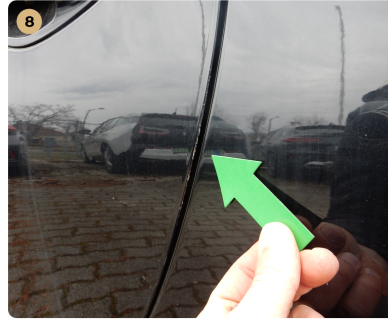
! bal első ajtó

Peremen kopás

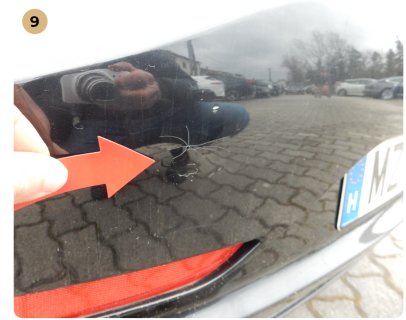
! hátsó lökhárító

Apró sérülés

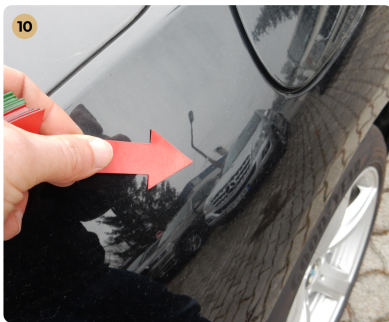
! jobb hátsó sárvédő

kisebb húzás

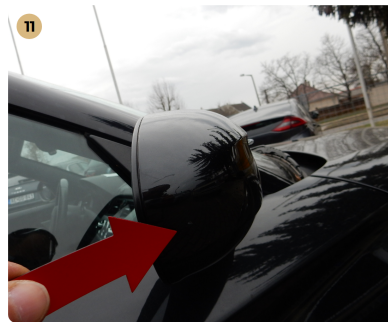
! jobb első ajtó

Tükör karcos

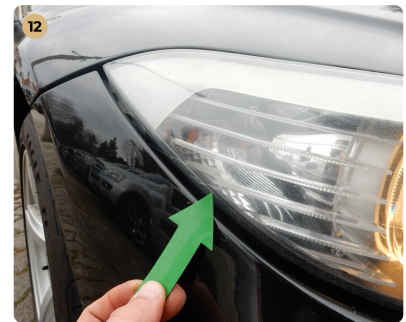
! Jobb első fényszóró

Húzásnyom a lámpán
