## Kia Soul EV Soul EV CVT, 5 ajtó, 0 fokozatú fokozatmentes automata váltó 81 kW

Évjárat 2015. 01.	Teljesítmény 81 kW (110LE)	Kilométeróra állás 146 614 km	Üzemanyag Elektromos	Sebességváltó Fokozatmentes automat...
----------------------	-------------------------------	----------------------------------	-------------------------	---

Állapotfelmérés dátuma	2024. 04. 17.	Állapotfelmérő cég neve	Net Mobilitás Zrt.
Székhely	1055 Budapest, Honvéd utca 20.	Adószám	25575251-2-41.

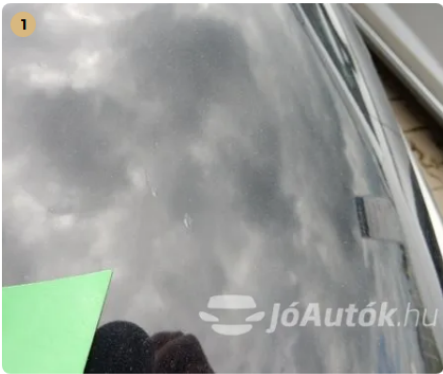
⚠ Kavicsnyomok a motorháztetőn

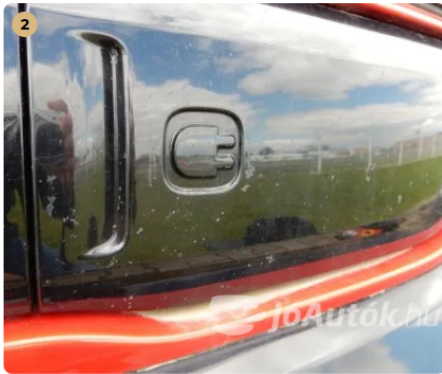
⚠ Sok apró kavicsnyom az első lökhárítón

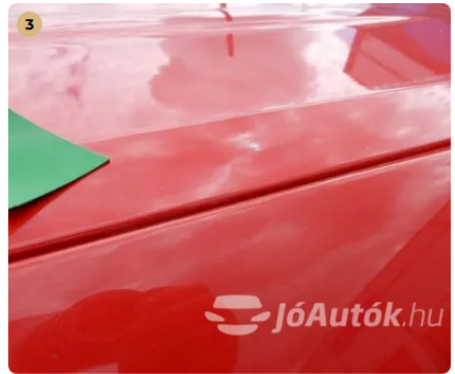
⚠ Apró "horpadás" a tetőn

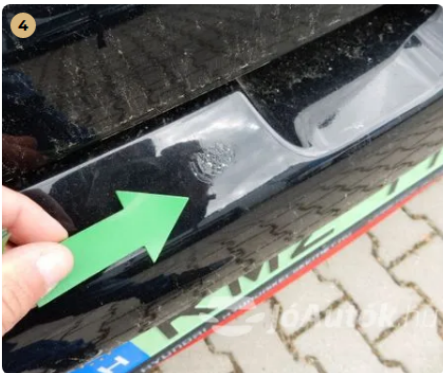
⚠ Apró sérülés a hátsó lökhárítón
