Land Rover 2500 - 3.0 CSi Range Rover Sport 3.0 Si6 MHEV HSE Dynamic Aut. 294 kW

360 PONTOS ÁTVIZSGÁLÁS EREDMÉNYE

Állapotfelmérés dátuma	2023. 11. 22.	Állapotfelmérő cég neve	Net Mobilitas Zrt.
Székhely	1055 Budapest, Honvéd utca 20. Adószám		25575251-2-41.

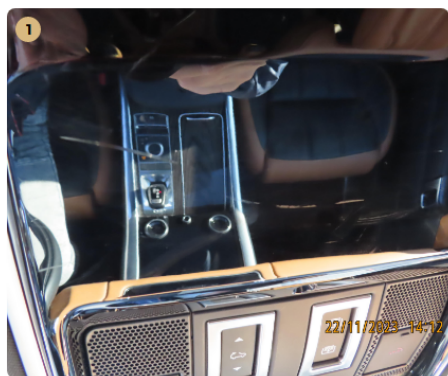
⚠ Tetőkárpit

Kapcsoló konzolon karc
