Hyundai Tucson Tucson 1.6 GDi Premium 97 kW

360 PONTOS ÁTVIZSGÁLÁS EREDMÉNYE

Állapotfelmérés dátuma	2023. 11. 22.	Állapotfelmérő cég neve	Net Mobilitás Zrt.
Székhely	1055 Budapest, Honvéd utca 20. Adószám		25575251-2-41.

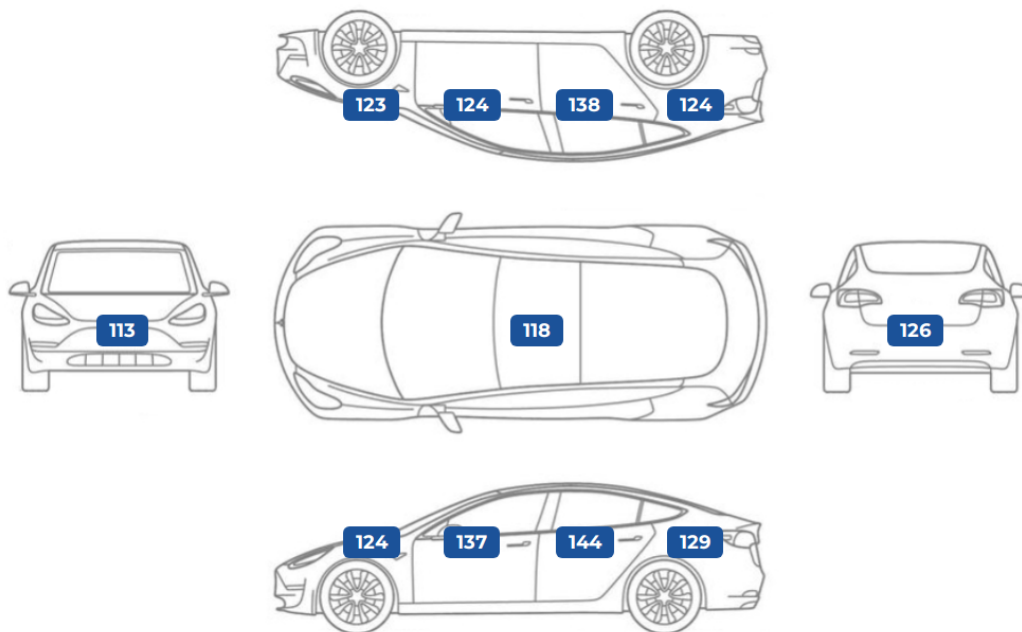
Karosszéria festékvastagság (mikrométerben)

Szerkezeti sérülésre utaló
nyomok nem láthatóak

A rétegvastagság mérő OMSZ által nincs hitelesítve, a mérési eredmények más típusú mérők eredményeitől eltérhetnek. A rétegvastagság mérés tájékoztató jellegű, gyári értékek esetén sem garantálja a karosszéria sérülésmentességét.
