## Volkswagen Polo 1.2 70 Trendline 44 kW

Évjárat  
2013. 01.Teljesítmény  
44 kW (60LE)Kilométeróra állás  
131 567 kmÜzemanyag  
BenzinSebességváltó  
Manuális/kézi

## 360 PONTOS ÁTVIZSGÁLÁS EREDMÉNYE

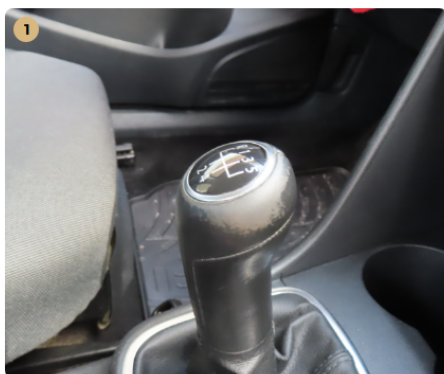
### 1 műszerfal

váltógomb, kormány kopott

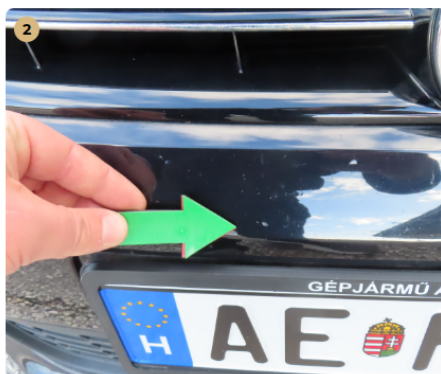
### 2 első lökhárító

horzsolt, karcos, fénysérült

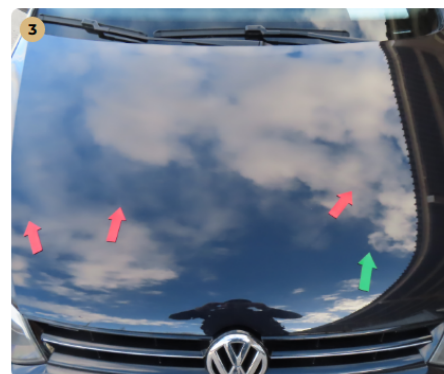
### 3 motorháztető

kavics sérült, karcos

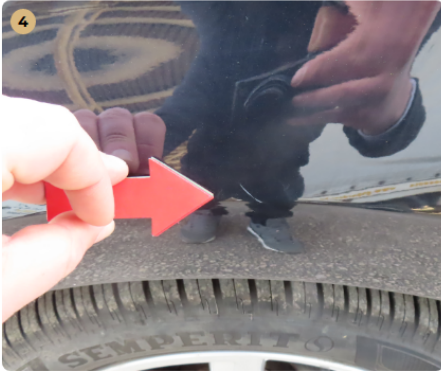
**4** bal első sárvédő

karc

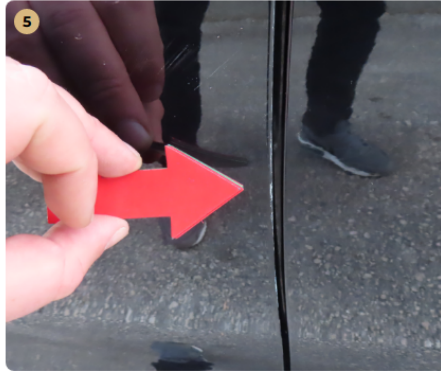
**5** bal első ajtó

karcos, fénysérült

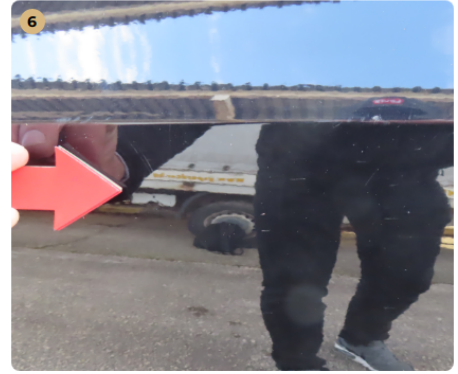
**6** bal hátsó sárvédő

karcos, fénysérült

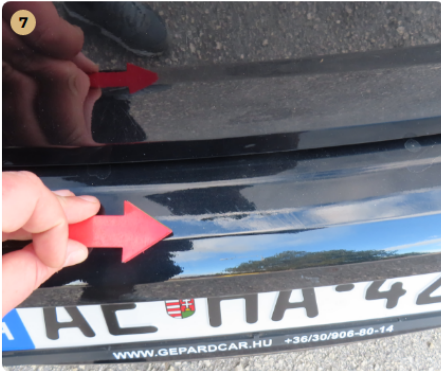
**7** hátsó lökhárító

karcos

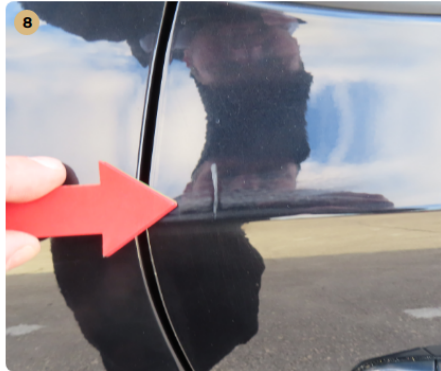
**8** jobb hátsó ajtó

karcos, fénysérült

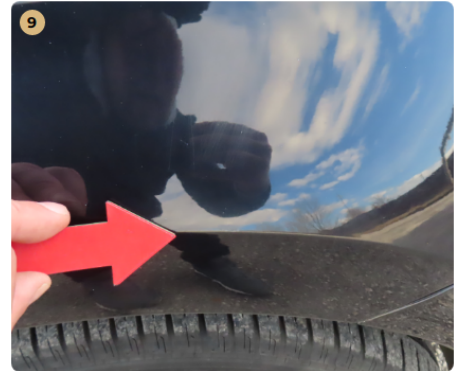
**9** jobb első sárvédő

karcos, fénysérülés

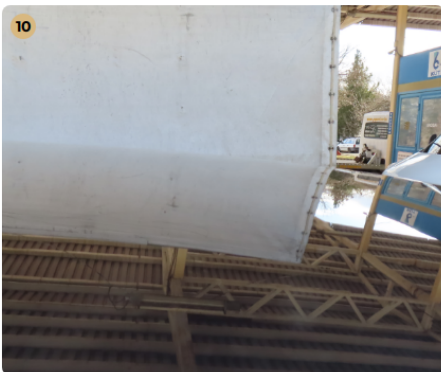
**10** tető

horpadás

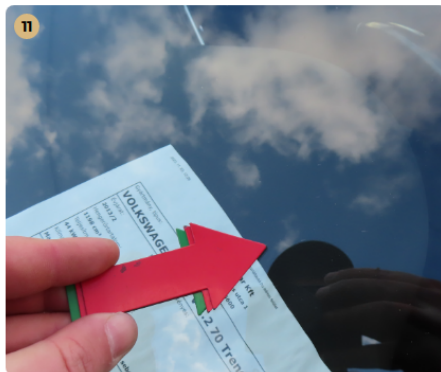
**11** első szélvédő

apró kavcs felverődések

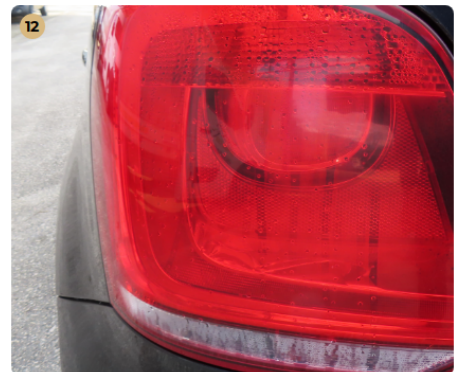
**12** bal hátsó lámpa

lámpa testek párasodnak
