Mercedes-Benz GLE 350 GLE 350 d 4Matic 9G-TRONIC, 5 ajtó, 9 fokozatú tiptronic váltó 200 kW

360 PONTOS ÁTVIZSGÁLÁS EREDMÉNYE

Állapotfelmérés dátuma	2024. 04. 02.	Állapotfelmérő cég neve	Net Mobilitás Zrt.
Székhely	1055 Budapest, Honvéd utca 20.	Adószám	25575251-2-41.

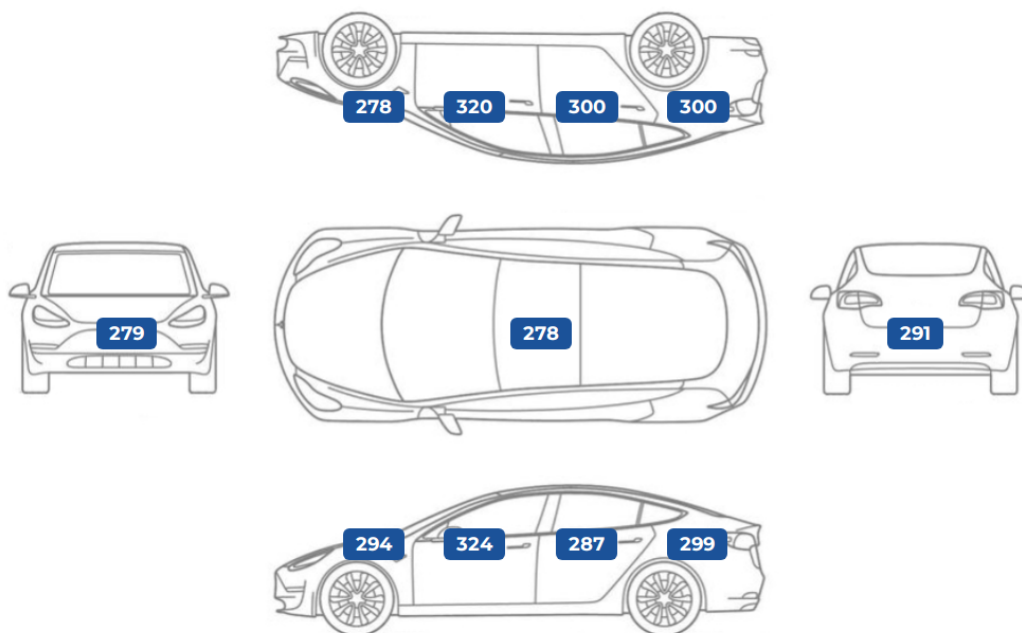
Karosszéria festékvastagság (mikrométerben)

Szakvélemény: Az autót átlátszó fólia borítja, emiatt vannak a magasabb értékek.

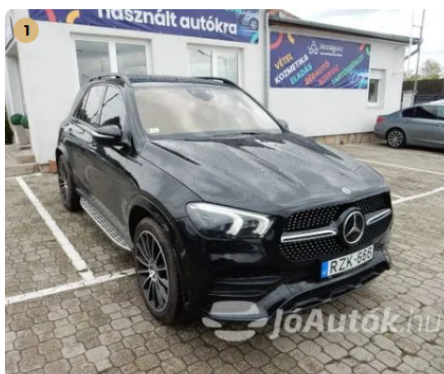
✓ Körbefóliázott karosszéria

Az egész autót átlátszó fólia védi.

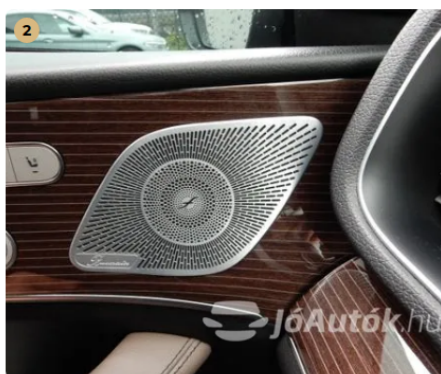
✓ Burmester hifi

Magas felszereltség, rengeteg extra
