Kia Ceed SW 1.6 CRDi HP Hybrid Silver, 5 ajtó, 6 fokozatú manuális/kézi váltó 100 kW

Kilométeróra állás
110 248 km

360 PONTOS ÁTVIZSGÁLÁS EREDMÉNYE

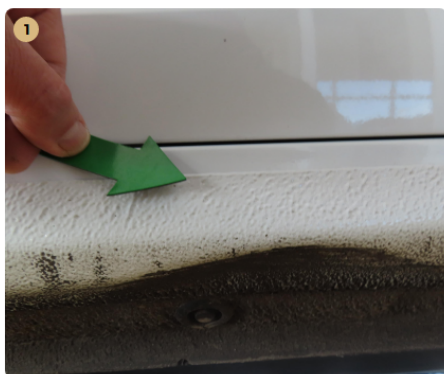
! Bal küszöb

Felütve
