## Hyundai Santa Fe Santa Fe 2.2 CRDi Executive (Automata) kW

Évjárat  
2015. 07.

Kilométeróra állás  
135 500 km

### 360 PONTOS ÁTVIZSGÁLÁS EREDMÉNYE

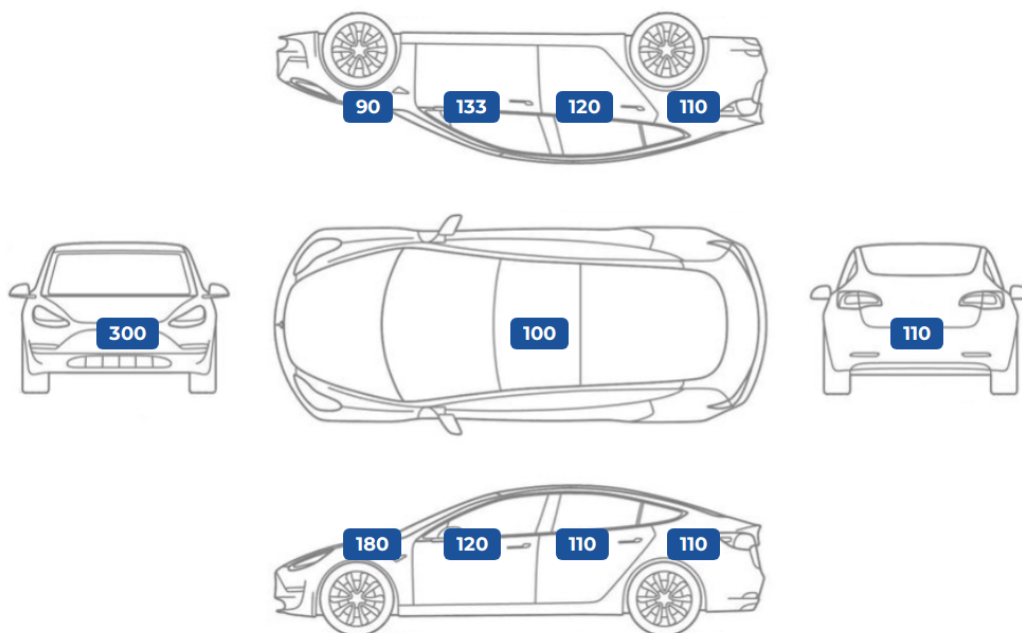
### Karosszéria festékvastagság (mikrométerben)

Szakvélemény: motorháztető fényezve volt

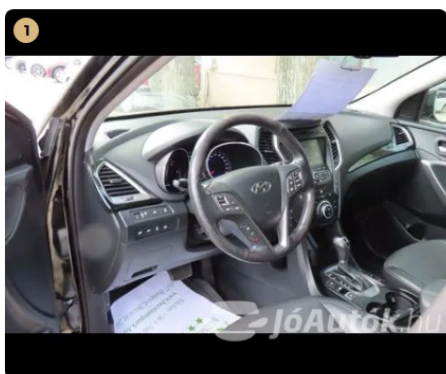
### 1 felszereltség

nagyon jól extrázott jármű

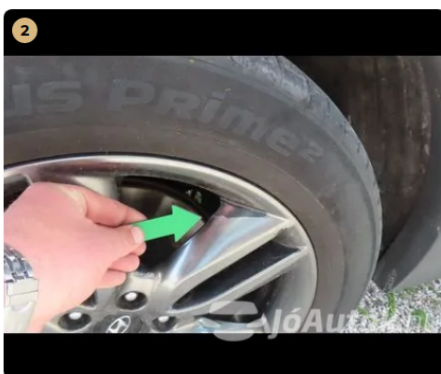
### 2 jobb hátsó és jobb első felni

lakk hibás

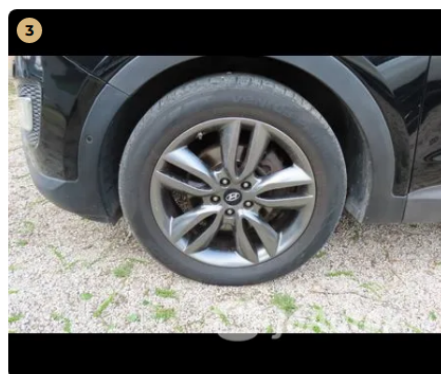
### 3 első féktárcsák

vállasak

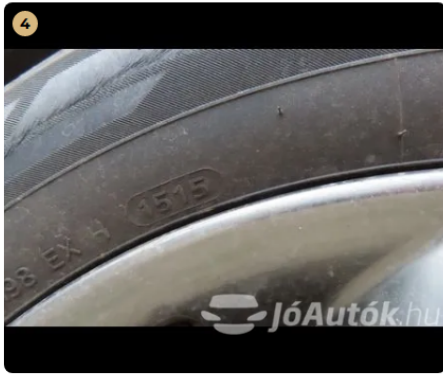
### ! gumiabroncsok

idősek

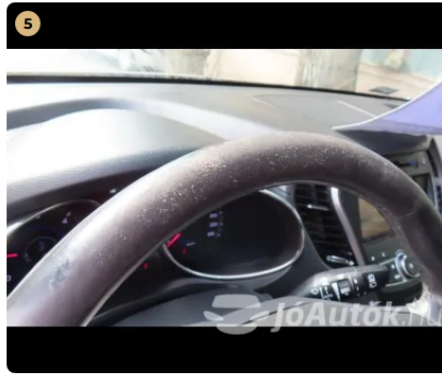
### ! kormány és váltógomb

kopott

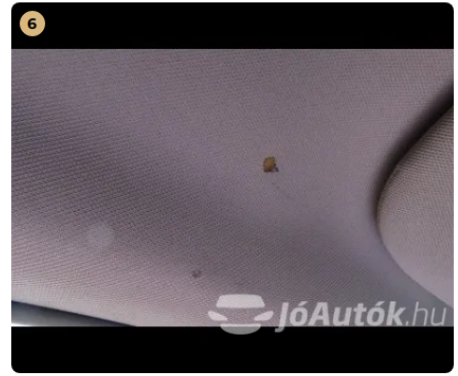
### ! tető kárpit A oszlopnál

2 helyen ki van égetve

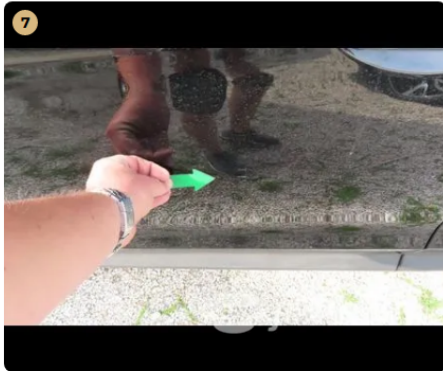
### ! karosszérián

apró karcok találhatóak
