## Volkswagen Passat 2.0 TSI BMT Highline DSG, 4 ajtó, 6 fokozatú duplakuplungos automata váltó 162 kW

## 360 PONTOS ÁTVIZSGÁLÁS EREDMÉNYE

Állapotfelmérés dátuma	2024. 04. 04.	Állapotfelmérő cég neve	Net Mobilitas Zrt.
Székhely	1055 Budapest, Honvéd utca 20.	Adószám	25575251-2-41.

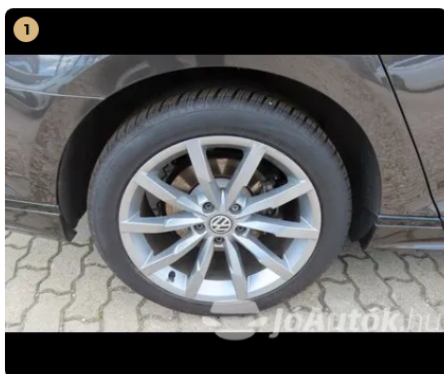
✓ **gumiabroncsok**  
újszerű állapotban

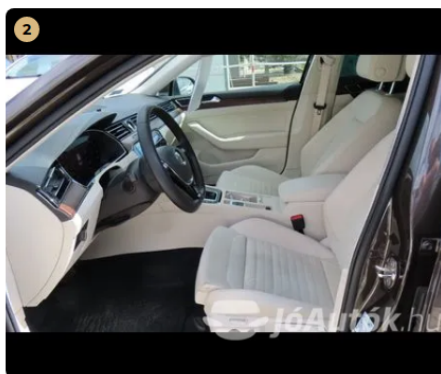
✓ **belső kárpitozás**  
kiváló állapotban

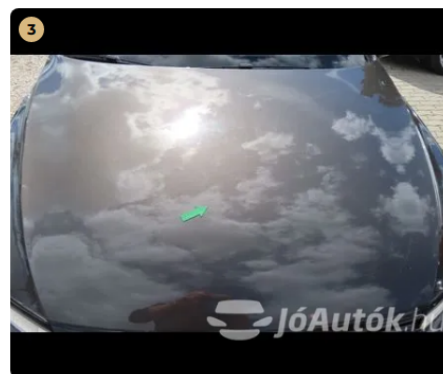
⚠ **motorháztető**  
kőfelverődés

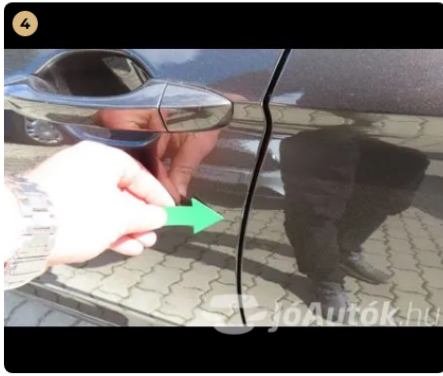
**!** bal első ajtó  
fénysérülés

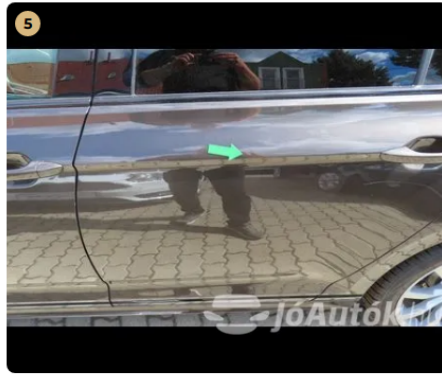
**!** bal hátsó ajtó  
pici horpadás

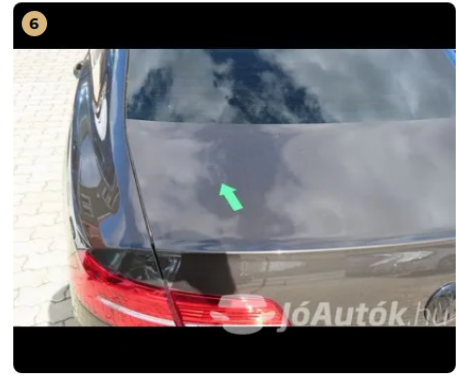
**!** csomagtér ajtó  
horpadás

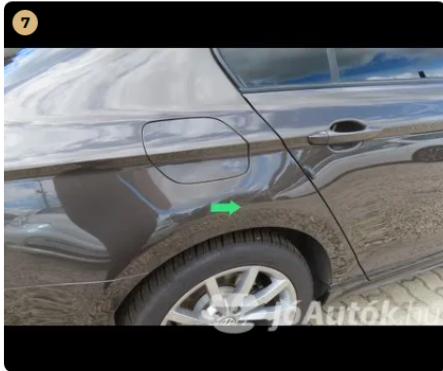
**!** jobb hátsó sárvédő  
horpadás
