BMW 520 Egyéb 120 kW

Évjárat 2017. 01.	Teljesítmény 120 kW (163LE)	Kilométeróra állás 176 627 km	Üzemanyag Dízel	Sebességváltó Triptonik
----------------------	--------------------------------	----------------------------------	--------------------	----------------------------

360 PONTOS ÁTVIZSGÁLÁS EREDMÉNYE

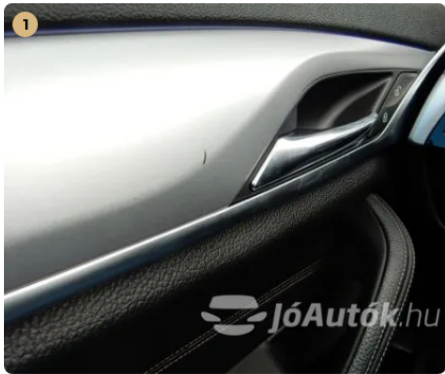
! Apró karc a bal első ajtón

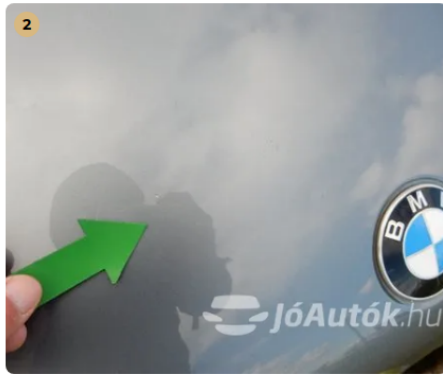
! Kavicsnyom a motorháztetőn

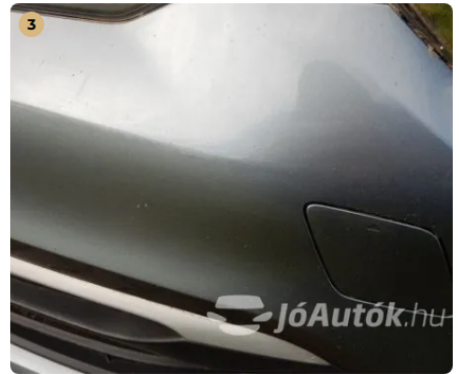
! Kisebb horzsolás az első lökhárítón

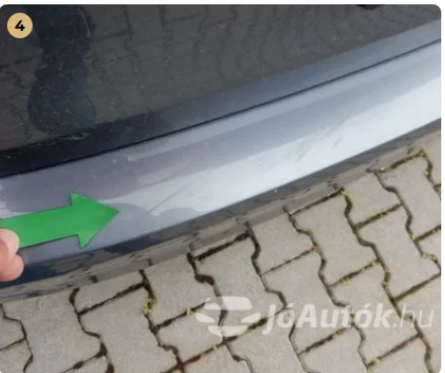
! Karcok a hátsó lökhárítón a rakodóperemnél

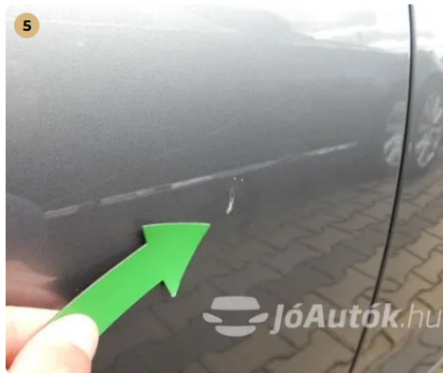
! Apró horzsolás a jobb hátsó ajtón

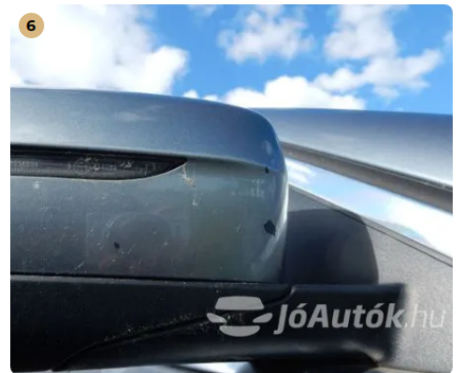
! Jobb oldali tükrön több fényezés sérülés

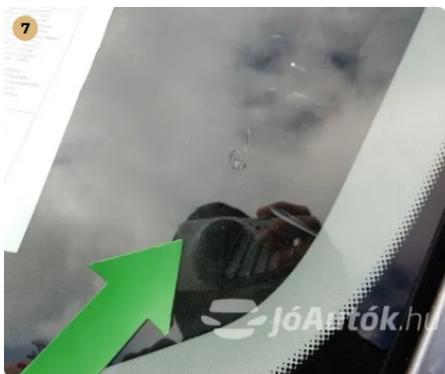
! Kavicsfelverődés kezdődő repedéssel
